**MIĘDZYPANSTWOWY KOMITET LOTNICZY
KOMISJA BADAŃ WYPADKÓW LOTNICZYCH**

**RAPORT KOŃCOWY
Z BADANIA ZDARZENIA LOTNICZEGO**

Rodzaj zdarzenia lotniczego	Katastrofa
Typ samolotu	samolot, Tu-154M
Państwowy rejestracyjny znak rozpoznawczy	nr 101, Rzeczpospolita Polska
Właściciel	Rzeczpospolita Polska
Użytkownik	Ministerstwo Obrony Narodowej Rzeczypospolitej Polskiej
Miejsce zdarzenia	pomiędzy BPRM a progiem WPP 26 lotniska Smoleńsk „Północny” Współrzędne: N54°49.450' i E 32°03.041'
Data i czas	10.04.2010, 06:41 UTC, 10:41 czasu miejscowego

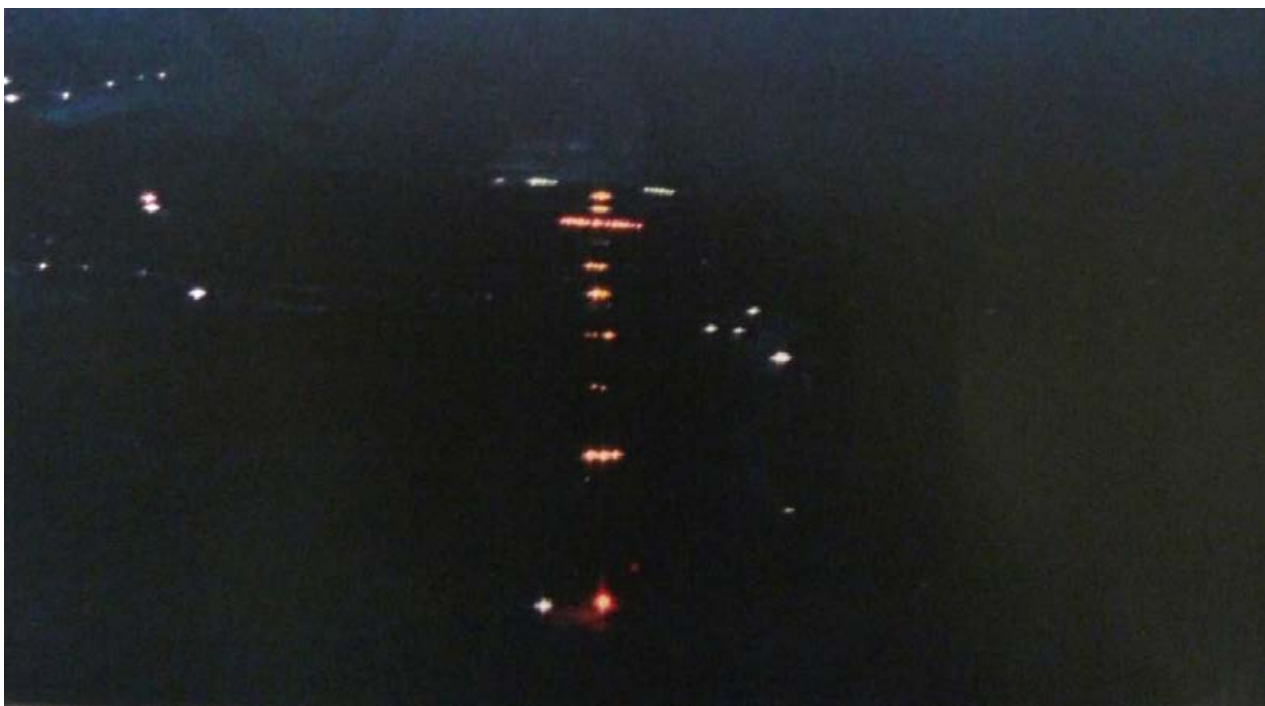
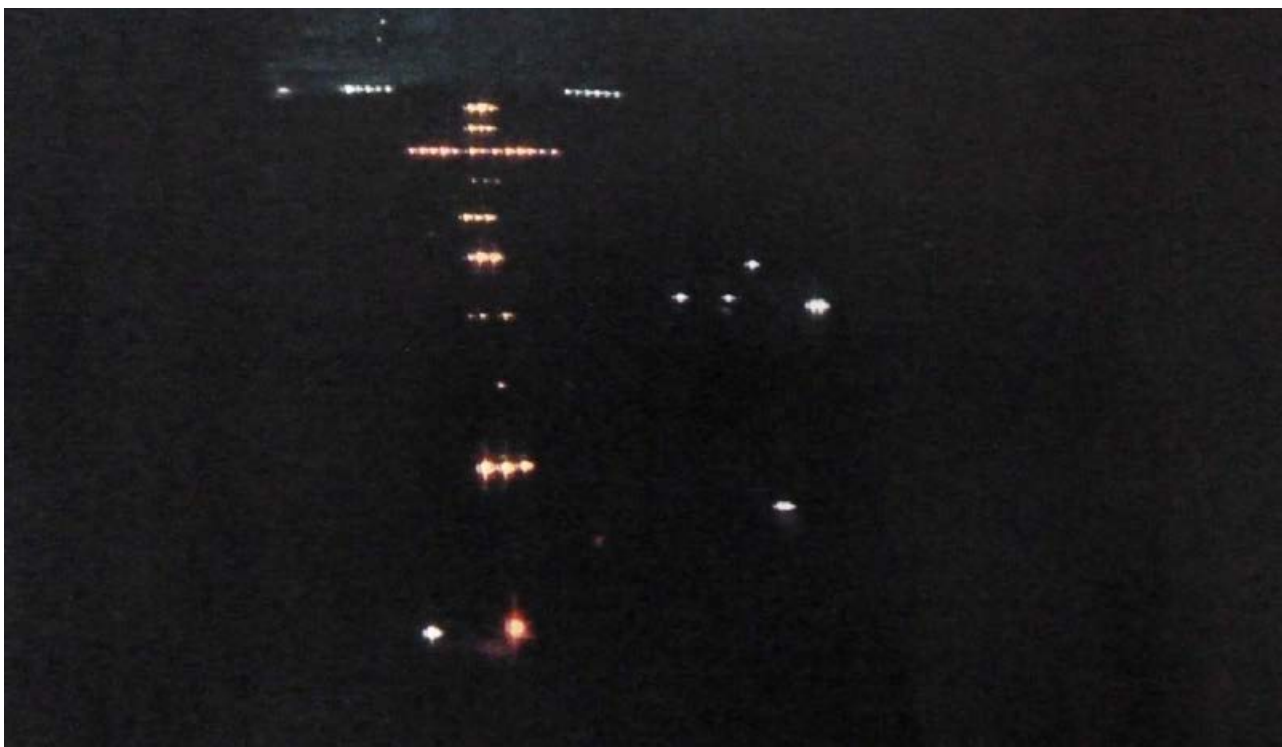
Oblot kontrolny 15.04.2010 (rysunek 12, Rysunek 13) wykazał, że w porównaniu z przytoczonym schematem, istnieje jeszcze jedna linia świateł w odległości 100m od progu WPP 26, liczba świateł wejściowych WPP 26 (koloru zielonego) w rzeczywistości wynosi po 6 świateł z każdej strony zamiast 8, jak to wskazano w IPP. Na podstawie wyników oblotu SSO ustalono, że w zależności od położenia i wysokości lotu, światła w odległości 400, 700 i 800 metrów od WPP 26 mogą być zacieniane przez rosnące wokół nich drzewa i krzewy.

Latarnia kodowa KNS-4U, umieszczona na BPRM (rysunek 12, rysunek 13), numer fabryczny LN 13419258, rok produkcji 1983, odpowiada dokumentacji technicznej pod względem rozmieszczenia w terenie. Latarnia kodowa przeznaczona jest do oznaczenia lotniska świetlnymi sygnałami (wg przeznaczenia nie jest częścią świateł zbliżania i WPP). Latarnia kodowa powinna emitować dwuliterowy sygnał rozpoznawczy, analogiczny do sygnału rozpoznawczego DPRM danego kierunku lądowania. Kolor promieniowania -czerwony. Tryb pracy latarni impulsowej, - błyskowy, z częstotliwością 30-60 błysków na minutę.

System świetlny został odtworzony 14.04.2010, co zostało potwierdzone danymi z oblotu 15.04.2010.

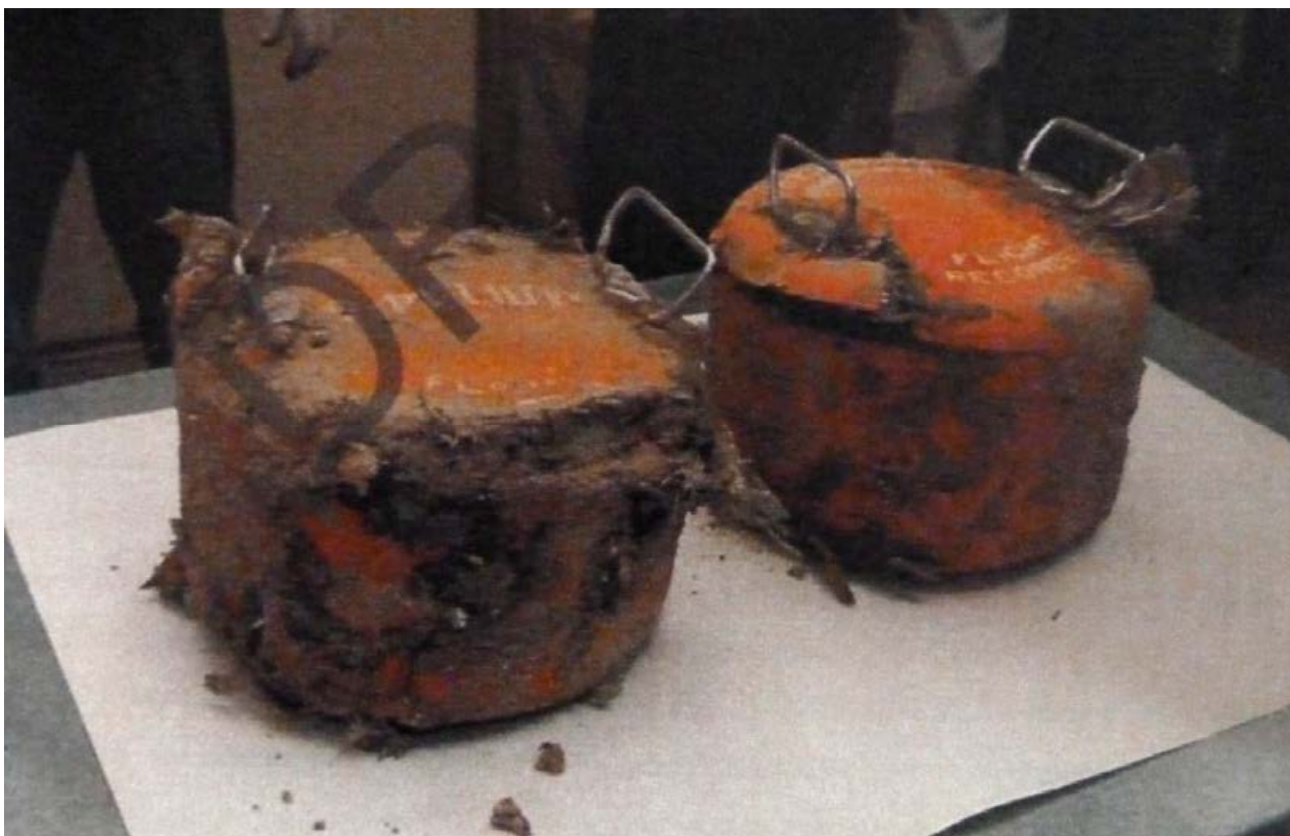
Rysunek 17.

Obudowa mechanizmu przesuwania taśmy 70A-10M nr 323025 systemu MARS-BM posiadała uszkodzenia mechaniczne, przewody łączące były oberwane, podstawy i tabliczki pomiarowej nie było, śladów oddziaływania wysokiej temperatury nie stwierdzono (rysunek 17).

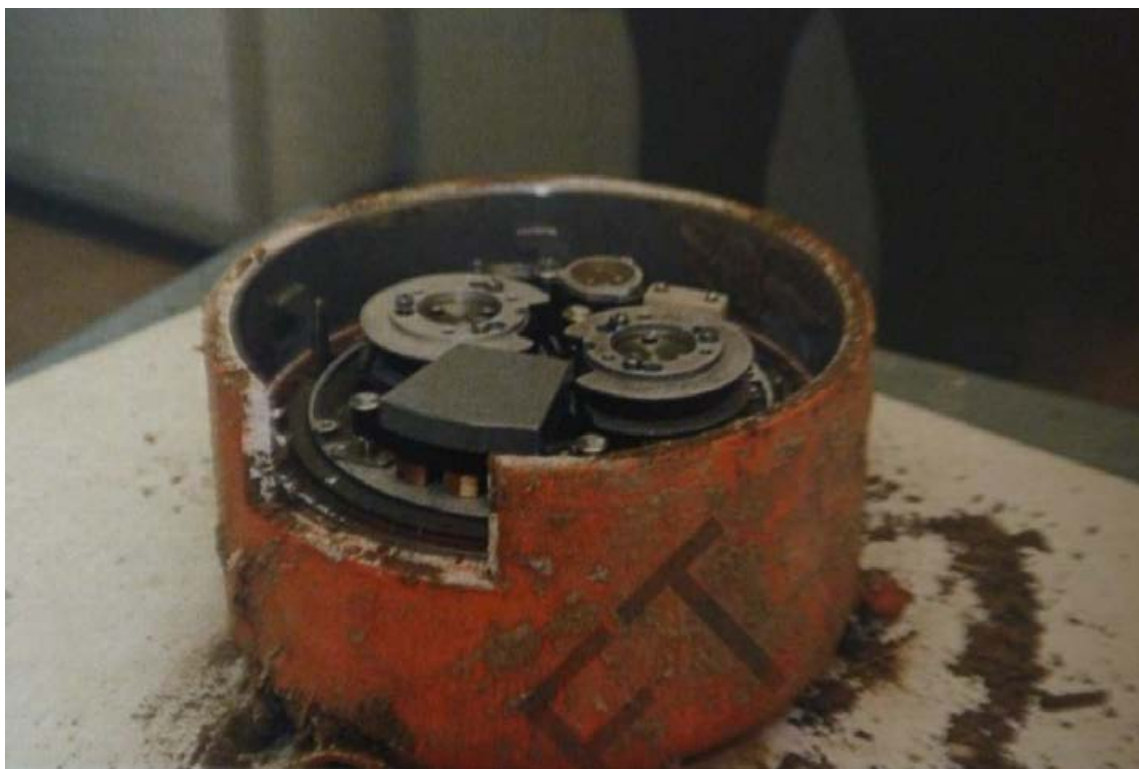
Rysunek 18

Po otwarciu obudowy stwierdzono, że taśma magnetofonowa zachowała się w dobrym stanie, założona do urządzenia zapisu dźwiękowego, sprężyny napięte (rysunek 18).

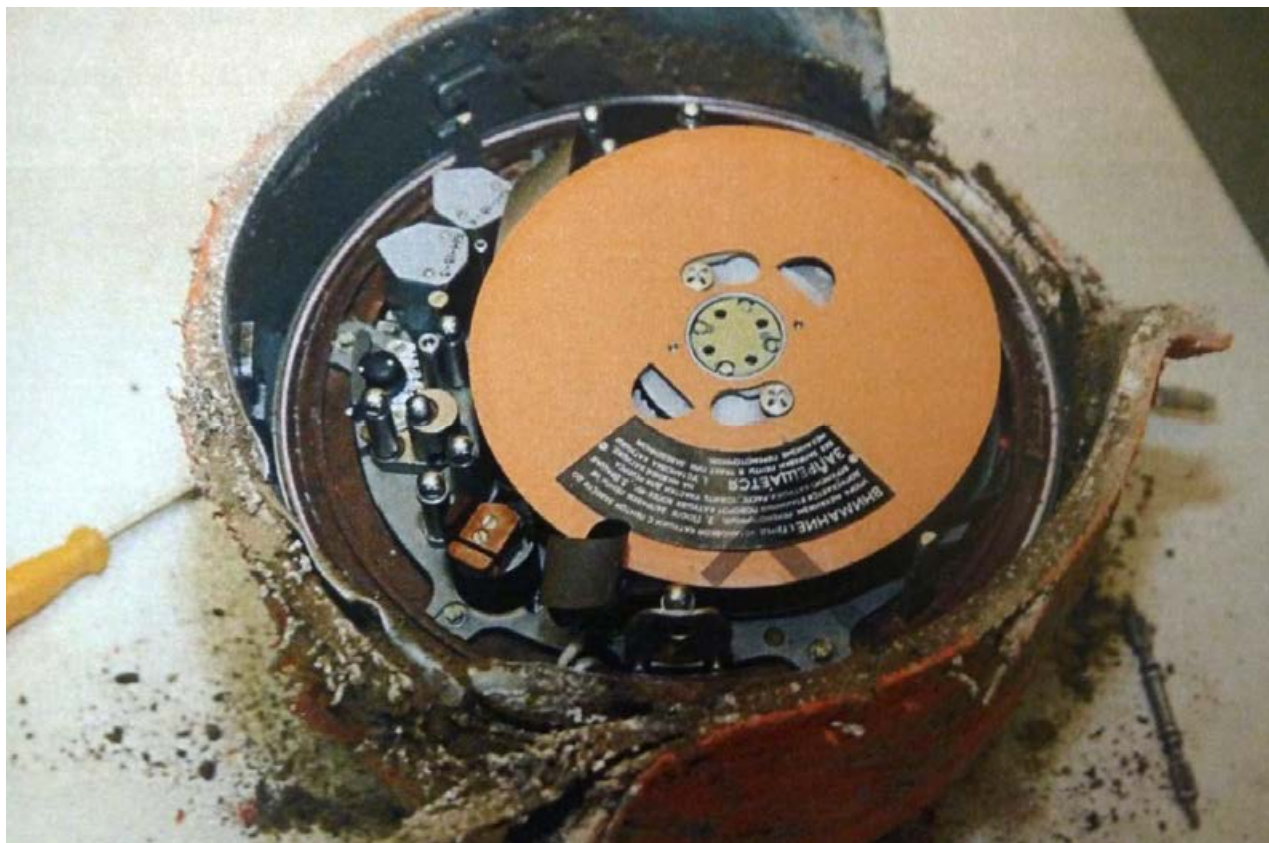
Rysunek 19

Dostarczona obudowa katastroficznego mechanizmu przesuwu taśmy MLP-14-5 nr 90969 posiadała znaczące uszkodzenia mechaniczne, nie było podstawy montażowej i pokrywy zamka obudowy, złącza elektryczne oberwane. Miejsce zamka zamykającego obudowę było zapchane ziemią (rysunek 17). W wyniku oględzin po otwarciu obudowy, stwierdzono, że magnetyczny nośnik informacji znajduje się na szpulach, lecz wyszedł ze ścieżki mechanizmu przesuwu taśmy, taśma magnetyczna w dobrym stanie, przełącznik zakresu - w położeniu „Automat” (rysunek 19).

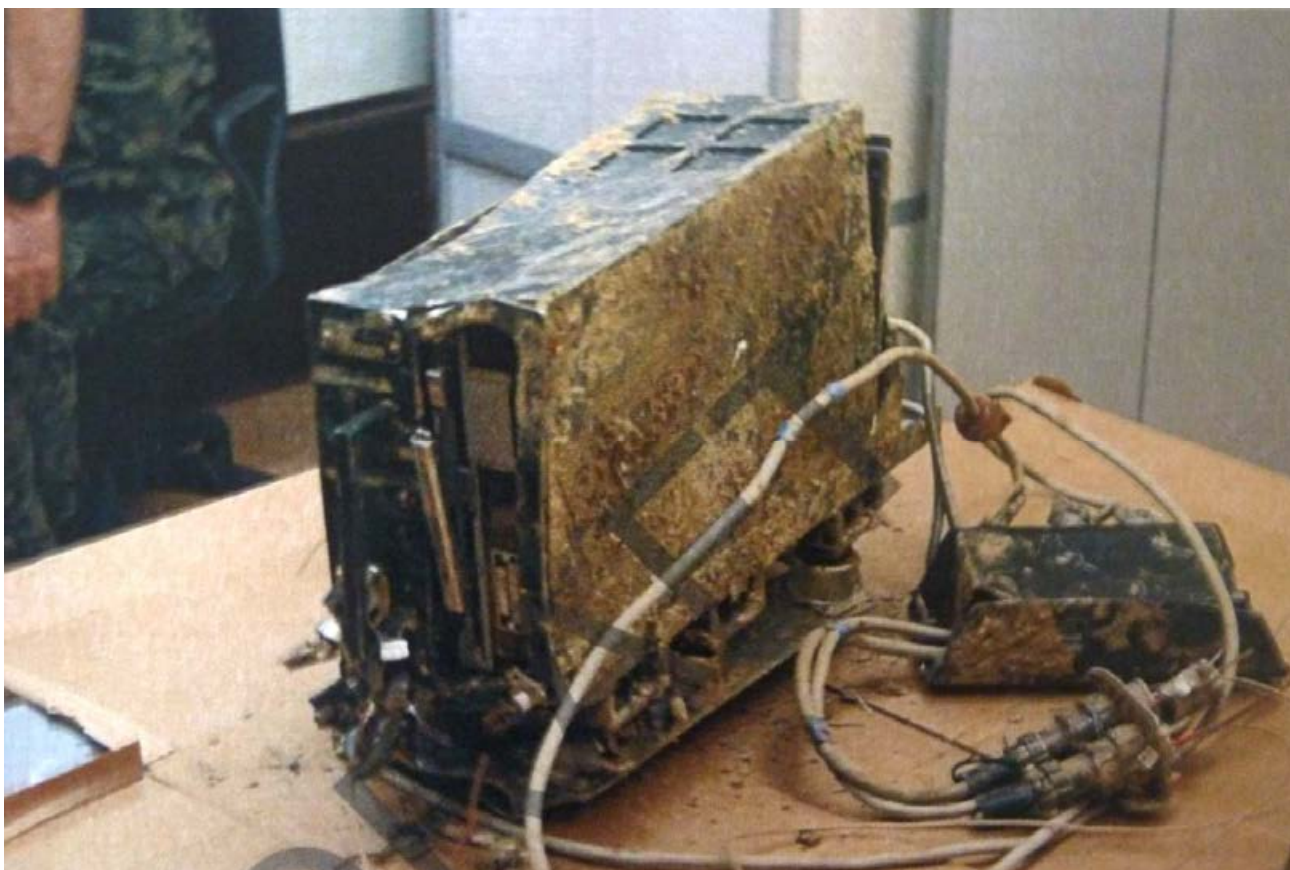
Rysunek 20.

2 nr 461195, założona na miejscu roboczym, została wyjęta po mechanicznym odtworzeniu geometrii mechanizmu.

Kaseta była otwarta i miała nieznaczne uszkodzenia, przeprowadzono naprawę uszkodzonego mechanizmu kasety z założeniem taśmy magnetycznej.

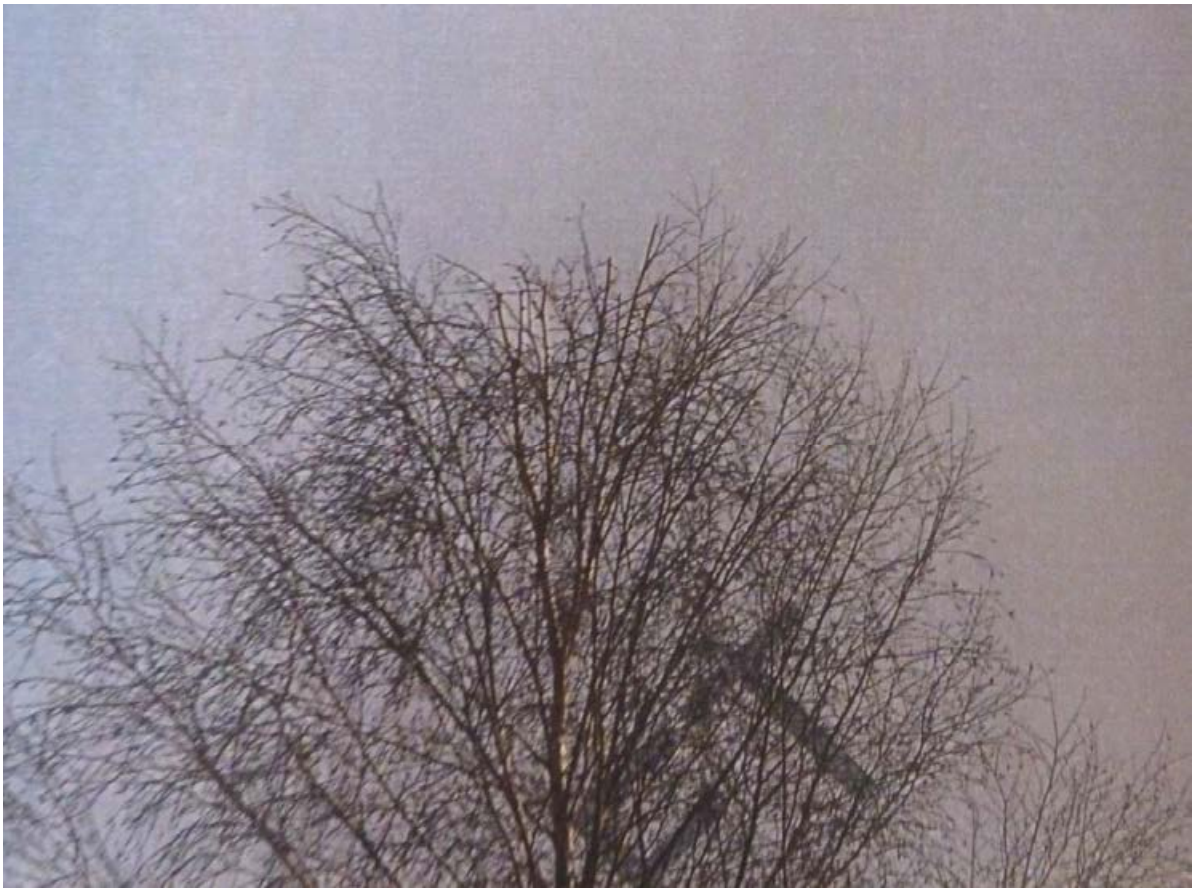
Rysunek 26.

Przed miejscem pierwszego zderzenia samolotu z przeszkodą żadnych fragmentów statku powietrznego nie znaleziono.

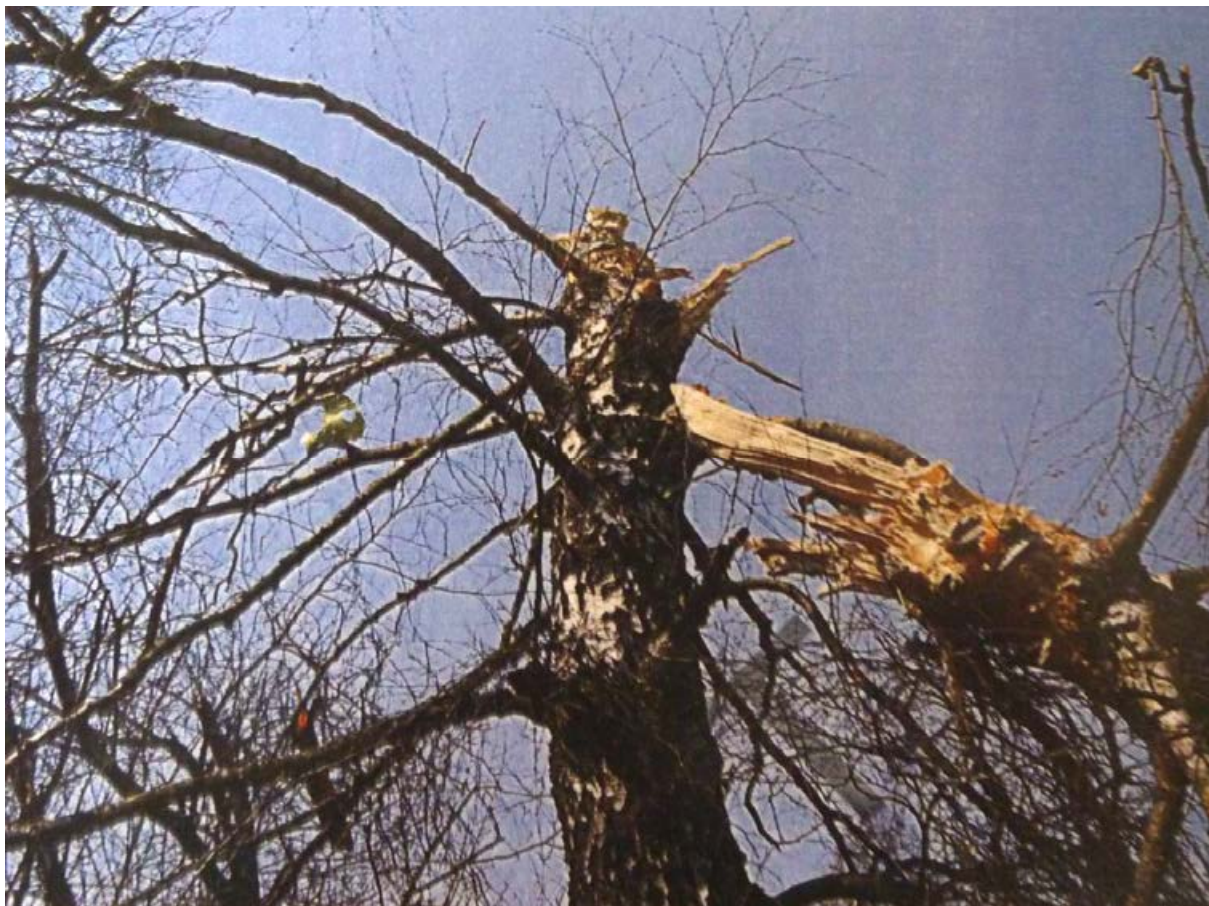
Rysunek 27.

W odległości 244m od punktu pierwszego zderzenia i bocznym odchyleniu o 61m w lewo od osi podłużnej WPP, na wysokości około 5 metrów nastąpiło zderzenie samolotu z brzozą o średnicy pnia 30-40cm (Rysunek 27 i Rysunek 35).

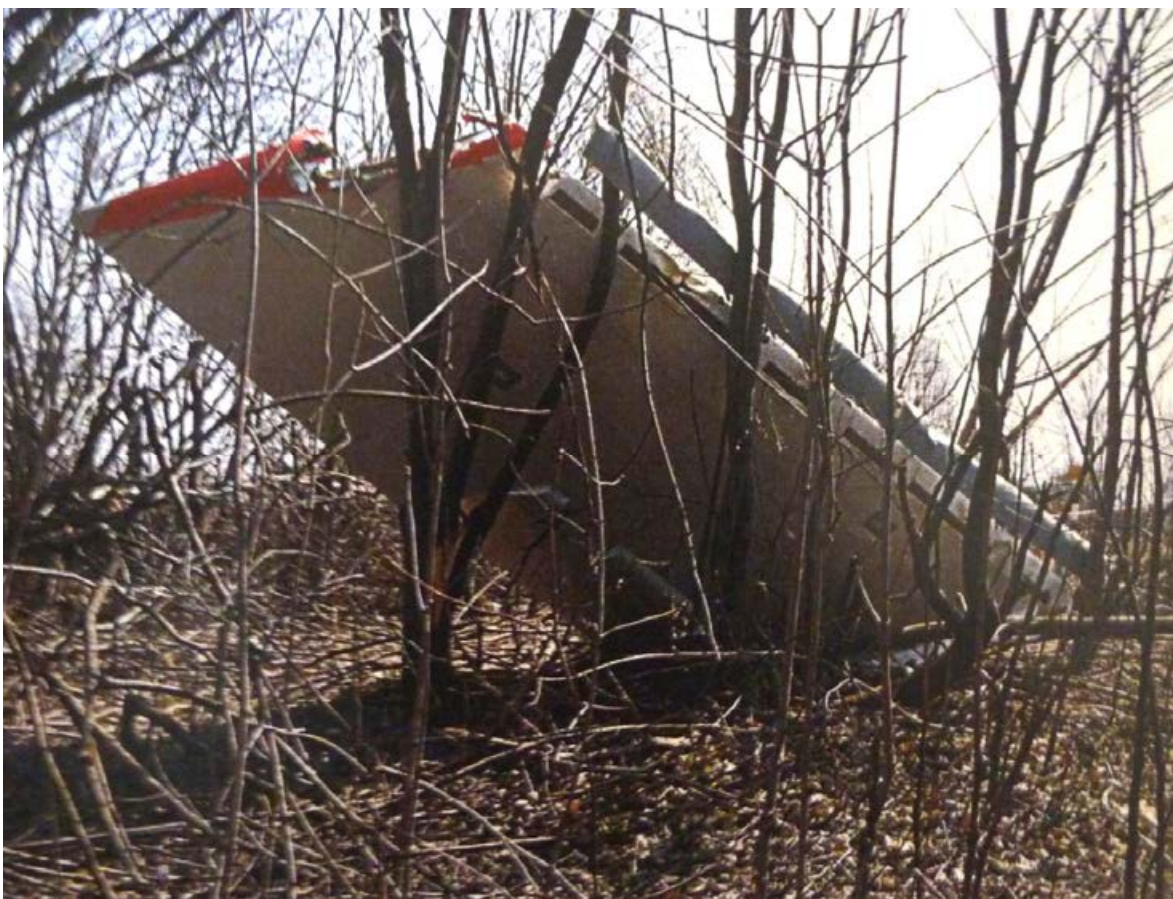
Rysunek 28.

W rejonie zderzenia odnaleziono fragmenty demontowalnej części lewego skrzydła (OCzK), w tym elementy konstrukcji skrzydła: fragmenty lewej konsoli skrzydła w pniu drzewa, fragment lotki - interceptora, owiewkę mechanizmu śrubowego lewej klapy, fragmenty lewego slotu, owiewkę lewej klapy zewnętrznej, prowadnicę lewej klapy, zasłonka skrzydła. Wszystkie fragmenty, odnalezione po trasie przemieszczania się samolotu na odcinku 150-200 m, również są elementami konstrukcyjnymi lewej konsoli samolotu (Rysunek 28).

Odnalezione fragmenty i ich wzajemne położenie pozwalają wywnioskować, że w wyniku zderzenia z drzewem nastąpiło zniszczenie konstrukcji skrzydła z oddzieleniem lewej części OCzK (długości **około 6,5 4,7** m) z następującym gwałtownym przechyleniem samolotu w lewo, co potwierdza brak uszkodzeń drzew z lewej strony kursu lotu bezpośrednio za brzozą oraz dalszym odchyleniem samolotu w lewo. Analiza uszkodzeń drzew i terenu na danym odcinku pozwala również wywnioskować, że w chwili zderzenia samolot nieznacznie się wznosił. Świadczy o tym wzrost wysokości śladów zderzeń z drzewami z 4 do 5m przy ogólnym wzniesieniu rzeźby terenu (przewyższenie miejsca zderzenia z brzozą 248 m).

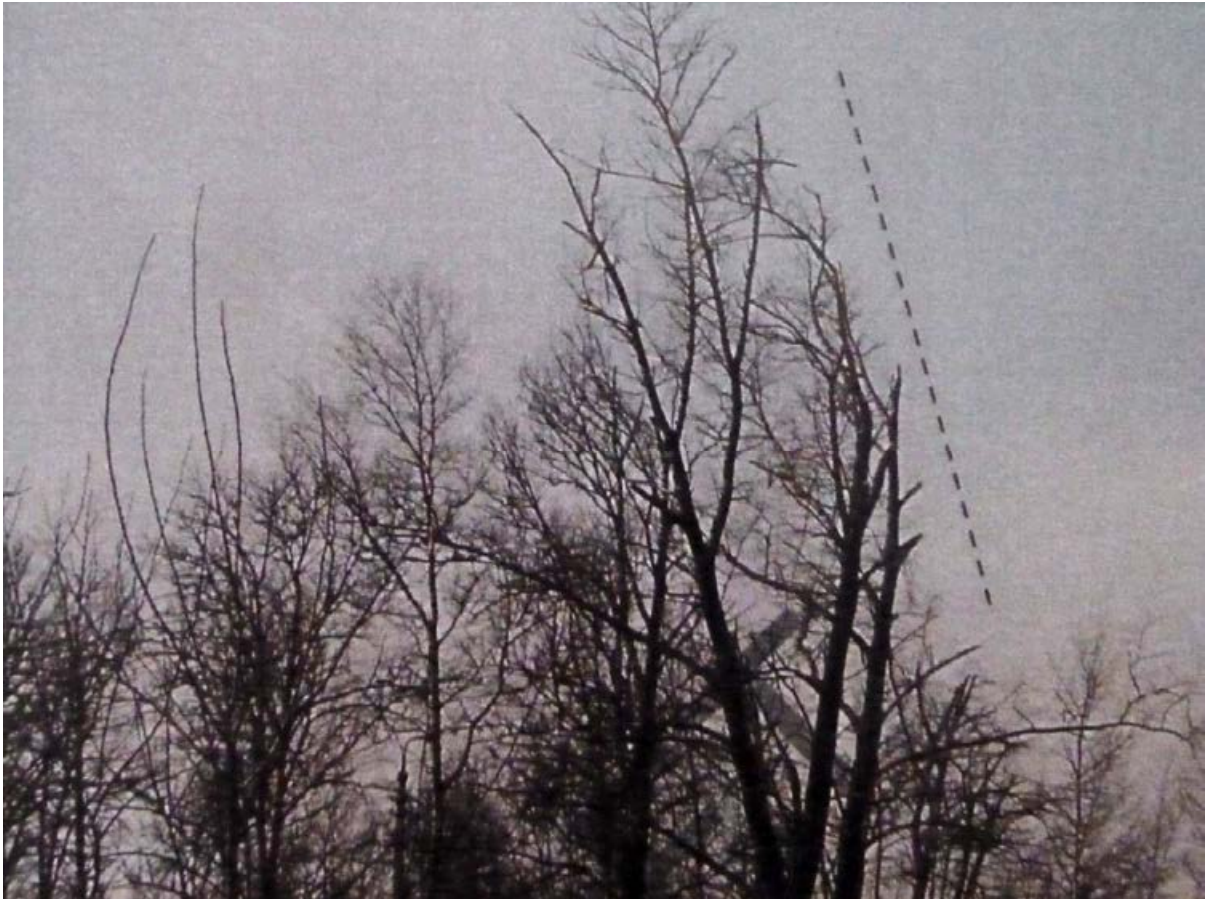
Rysunek 29.

Podczas dalszego przemieszania się i obrotu samolotu w wyniku zderzeń z drzewami postępowało jego niszczenie: charakter cięcia drzewa w odległości 465 m od punktu pierwszego zderzenia świadczy o tym, że w tym momencie kąt przechylenia samolotu w lewo przekraczał 90° (Rysunek 29 i Rysunek 36); w odległości 530-550 m od miejsca pierwszego zderzenia odnaleziono fragmenty przegrody konstrukcji nośnej skrzydła, fragmenty lewej konsoli statecznika poziomego ze sterem wysokości i steru kierunku oraz ciągnię systemu sterowania sterem wysokości.

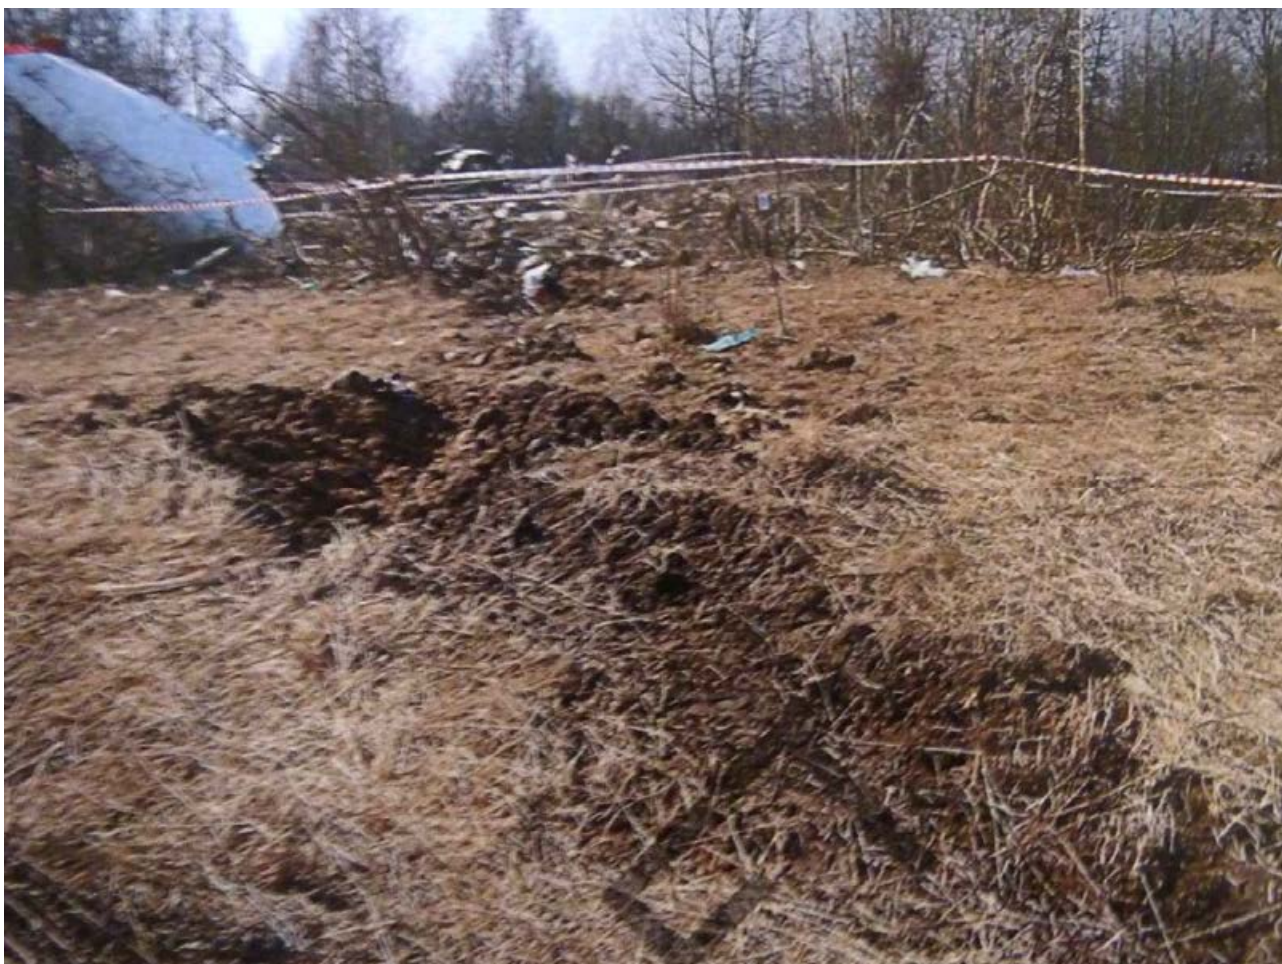
Rysunek 30.

Pierwsze zetknięcie samolotu z ziemią nastąpiło w odległości około 580m od miejsca pierwszego zderzenia (Rysunek 30).

W miejscu zetknięcia znajdują się charakterystyczne ślady w postaci bruzd wrytych przednią owiewką statecznika poziomego i pionowego o głębokości do 0,5 m i długości 22 m z fragmentami światła SI-2U z kompletu SMI-2KM oraz bruzdy wryte przez lewą konsolę skrzydła o głębokości do 0,4 m i długości 22 m z fragmentami poszycia lewej konsoli skrzydła i cięgłem Nr154.83.5711-090-009.

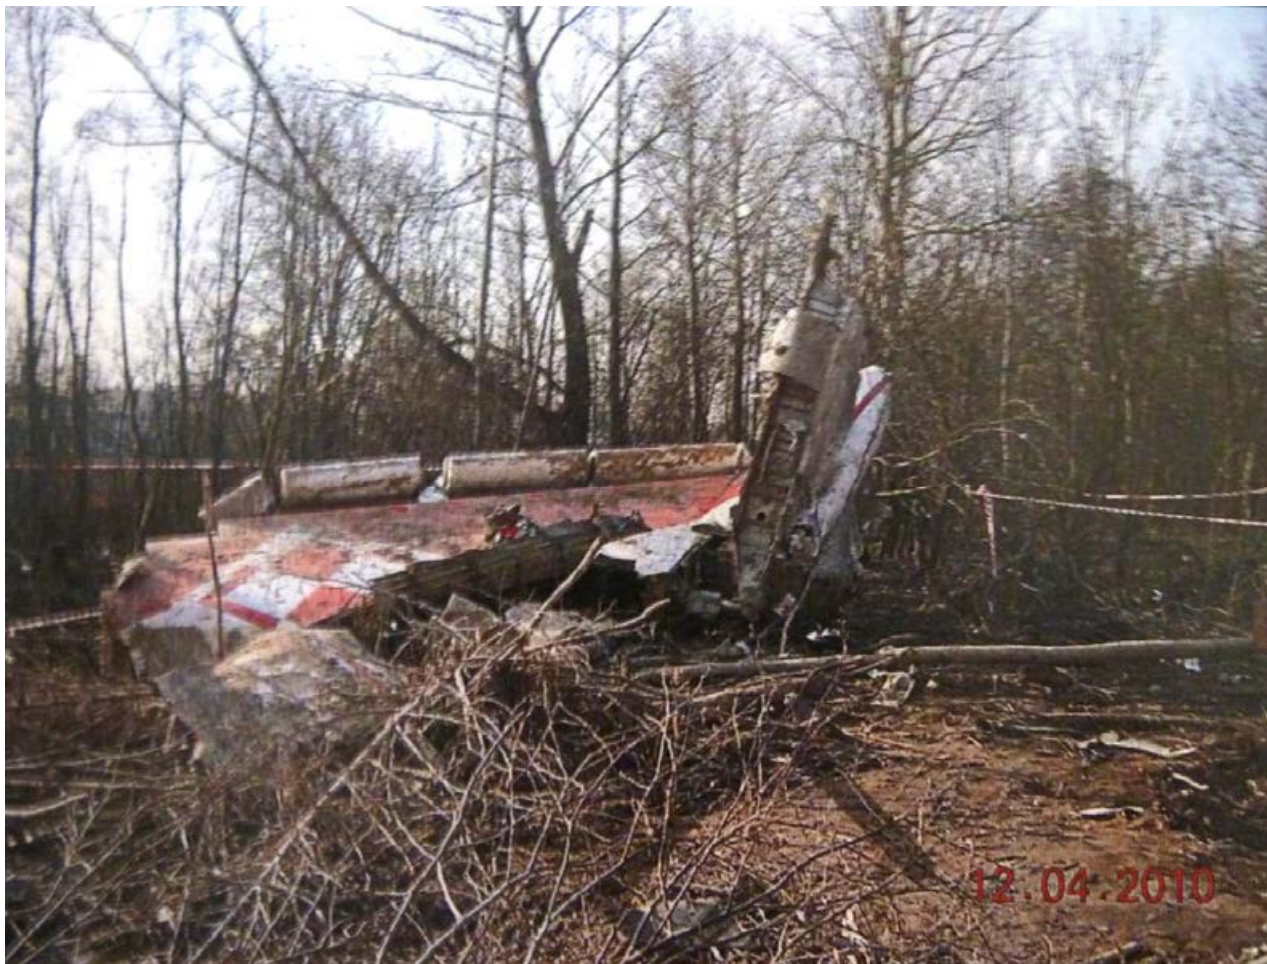
Rysunek 31.

W wyniku uderzenia o ziemię od samolotu oddzieliła się prawa konsola statecznika poziomego ze sterem wysokości oraz statecznik pionowy ze sterem kierunku (Rysunek 31), owiewką tylną i nasadami statecznika, które znajdują się w odległości 590-620 m od miejsca pierwszego zderzenia.

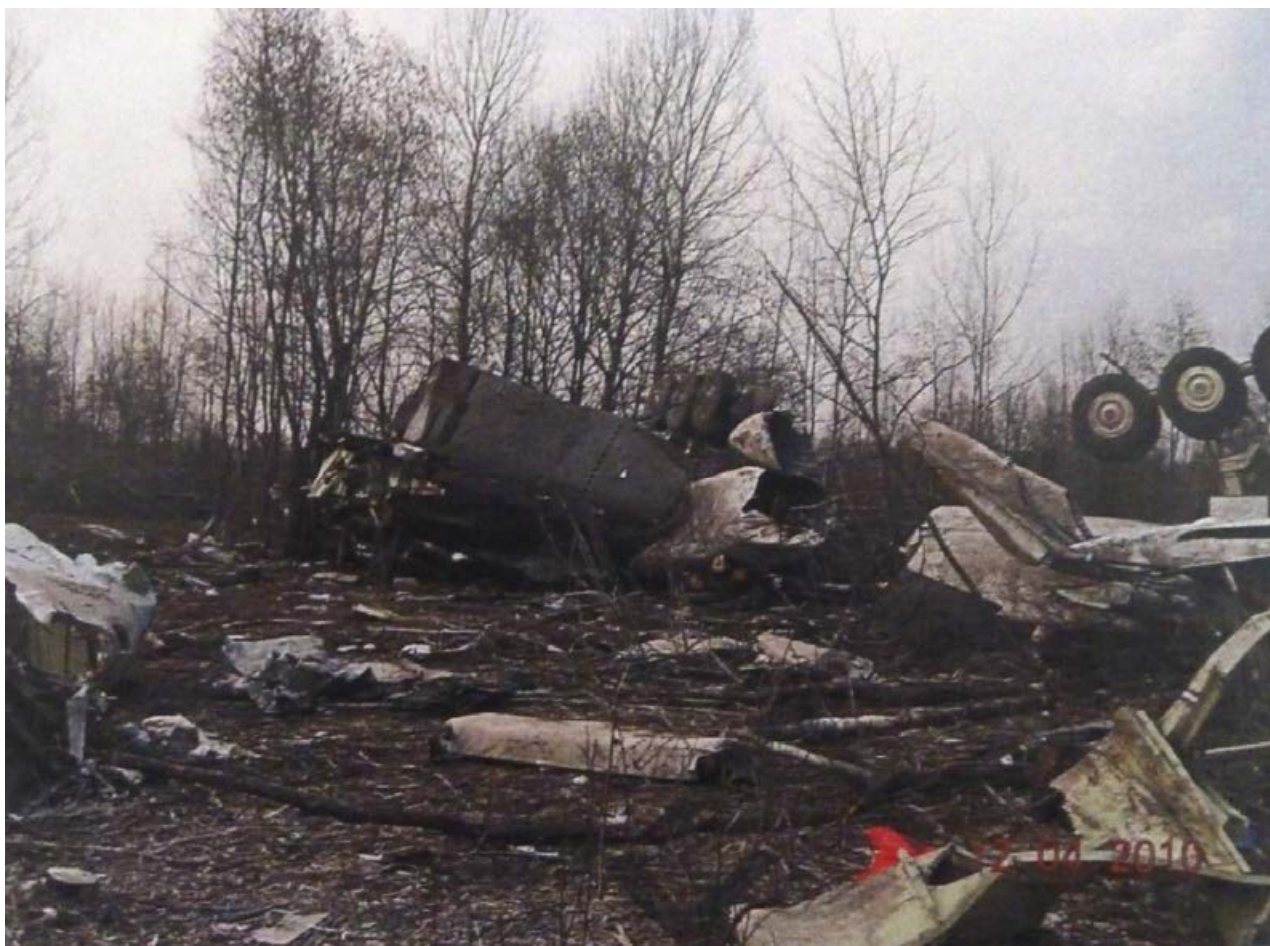
Rysunek 32.

Strefa rozrzutu fragmentów samolotu podczas jego przemieszczania się po ziemi ma długość około 130 m i szerokość 30-50 m, boczne odchylenie w lewo od 100 do 160 m od linii przedłużonej osi WPP. Na całej powierzchni strefy znajdują się liczne fragmenty konstrukcji płatowca i systemów samolotu (Rysunek 32). Współrzędne środka tej strefy – 54°49.450'N i 32°03.041'E, odległość od miejsca pierwszego zderzenia – 670-680 m (około 420 m od progu WPP).

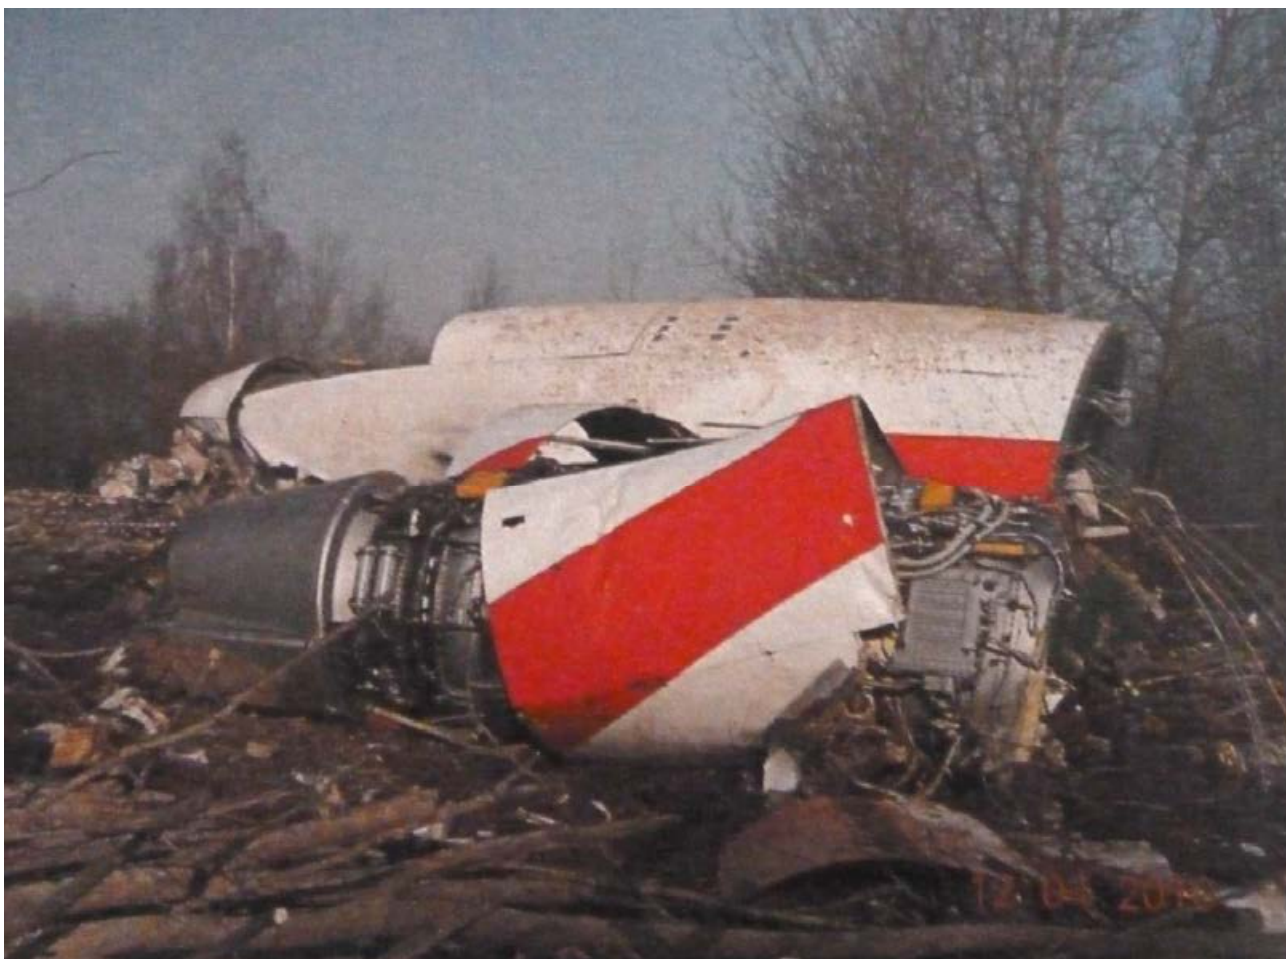
Rysunek 33

Część ogonowa samolotu z silnikiem nr 2, pylonami mocowania silników nr 1 i nr 3 oraz fragmentami kesonu gondoli i osłon rozmieszczona jest po trajektorii przemieszczania się samolotu w położeniu odwróconym w odległości 436 m od progu WPP, odwrócona w stosunku do kierunku ruchu o 180°. Silnik nr 3 został zerwany z własnych węzłów mocowania w części ogonowej kadłuba i znalazł się w odległości 467 m od progu WPP w położeniu odwróconym (Rysunek 33). Silnik nr 1 wyrwany z węzłów mocowania znalazł się w odwróconym położeniu obok części ogonowej samolotu.

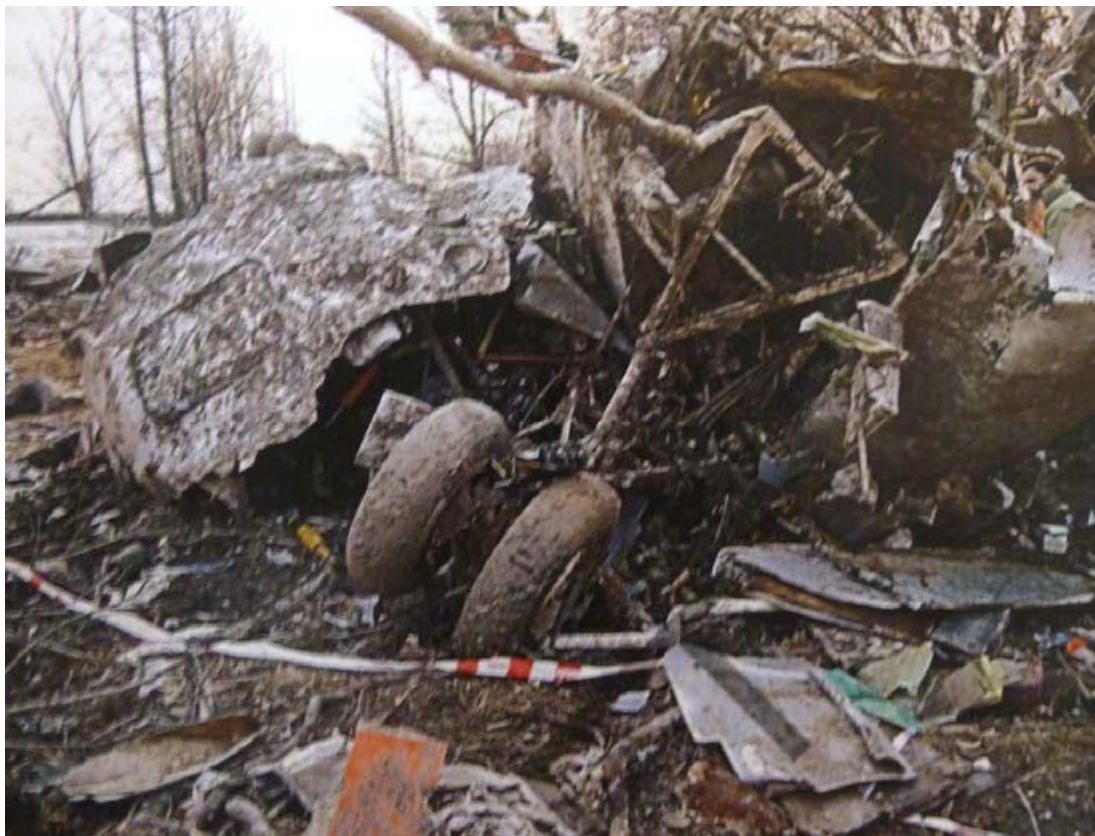
Rysunek 34

Przednia część kadłuba z kabiną załogi jest całkowicie zniszczona. Fragment nosowej części kadłuba z przednią golenią podwozia znajduje się w odległości 397 m od progu pasa startowego (rysunek 34). Górna i boczne części poszycia są zniszczone. Przednia goleń podwozia jest w wysuniętym położeniu.

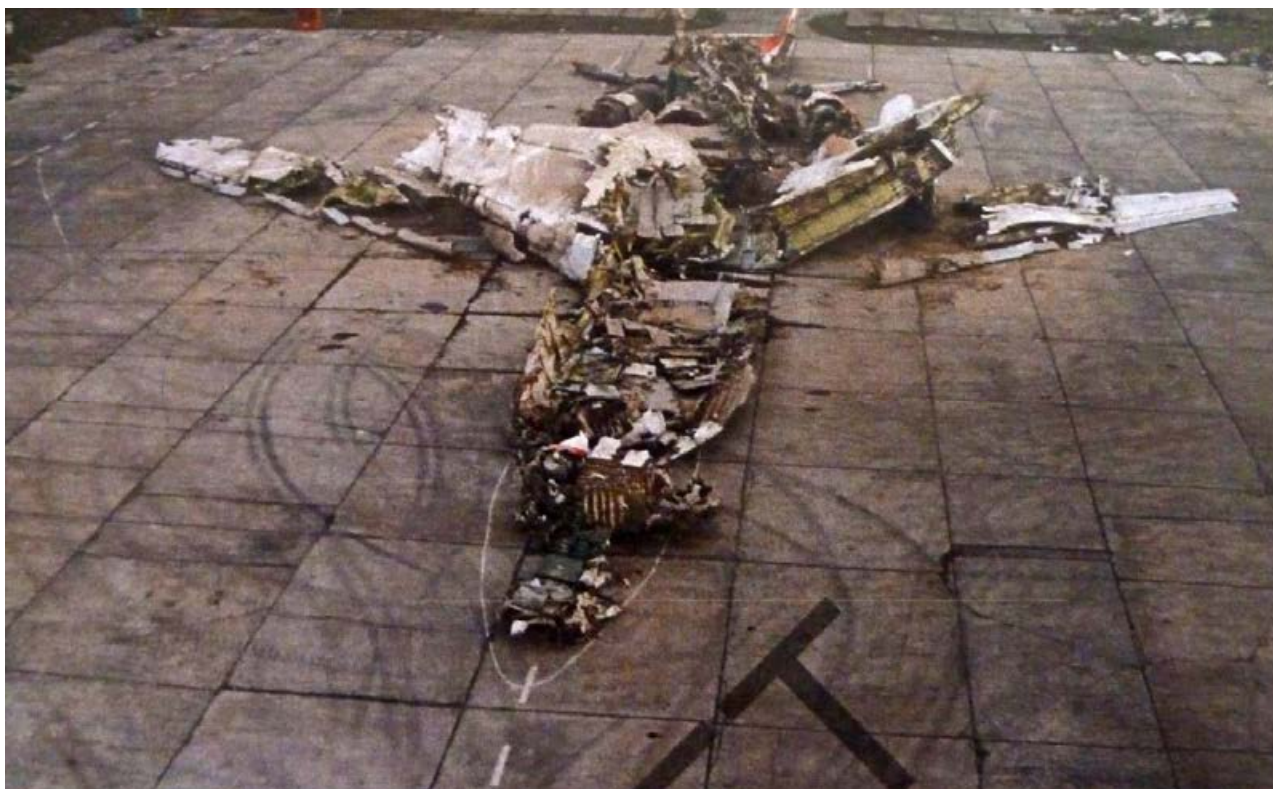
Rysunek 37

Na podstawie analizy rzeczywistego ułożenia elementów konstrukcji samolotu można wyciągnąć jednoznaczny wniosek, że zniszczenie konstrukcji i systemów samolotu nastąpiło na skutek działania pozaobliczeniowych obciążeń, powstałych w wyniku zderzenia samolotu z ziemią; oznak powstania pożaru w czasie lotu samolotu nie zarejestrowano.
