**MIĘDZYPANSTWOWY KOMITET LOTNICZY
KOMISJA BADAŃ WYPADKÓW LOTNICZYCH**

**RAPORT KOŃCOWY
Z BADANIA ZDARZENIA LOTNICZEGO**

Rodzaj zdarzenia lotniczego	Katastrofa
Typ samolotu	samolot, Tu-154M
Państwowy rejestracyjny znak rozpoznawczy	nr 101, Rzeczpospolita Polska
Właściciel	Rzeczpospolita Polska
Użytkownik	Ministerstwo Obrony Narodowej Rzeczypospolitej Polskiej
Miejsce zdarzenia	pomiędzy BPRM a progiem WPP 26 lotniska Smoleńsk „Północny” Współrzędne: N54°49.450' i E 32°03.041'
Data i czas	10.04.2010, 06:41 UTC, 10:41 czasu miejscowego

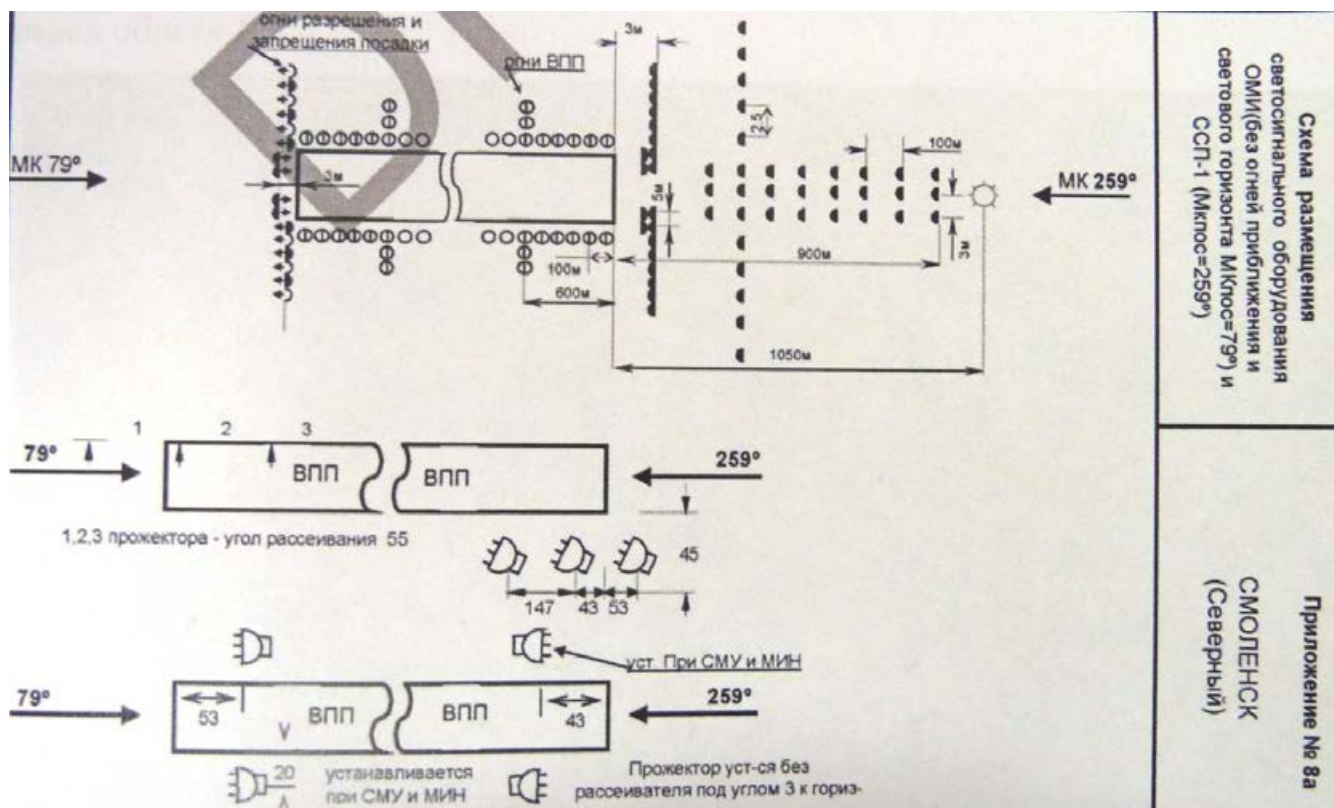
Rysunek 11

Oblot kontrolny 15.04.2010 (rysunek 12, Rysunek 13) wykazał, że w porównaniu z przytoczonym schematem, istnieje jeszcze jedna linia świateł w odległości 100m od progu WPP 26, liczba świateł wejściowych WPP 26 (koloru zielonego) w rzeczywistości wynosi po 6 świateł z każdej strony zamiast 8, jak to wskazano w IPP. Na podstawie wyników oblotu SSO ustalono, że w zależności od położenia i wysokości lotu, światła w odległości 400, 700 i 800 metrów od WPP 26 mogą być zacieniane przez rosnące wokół nich drzewa i krzewy.

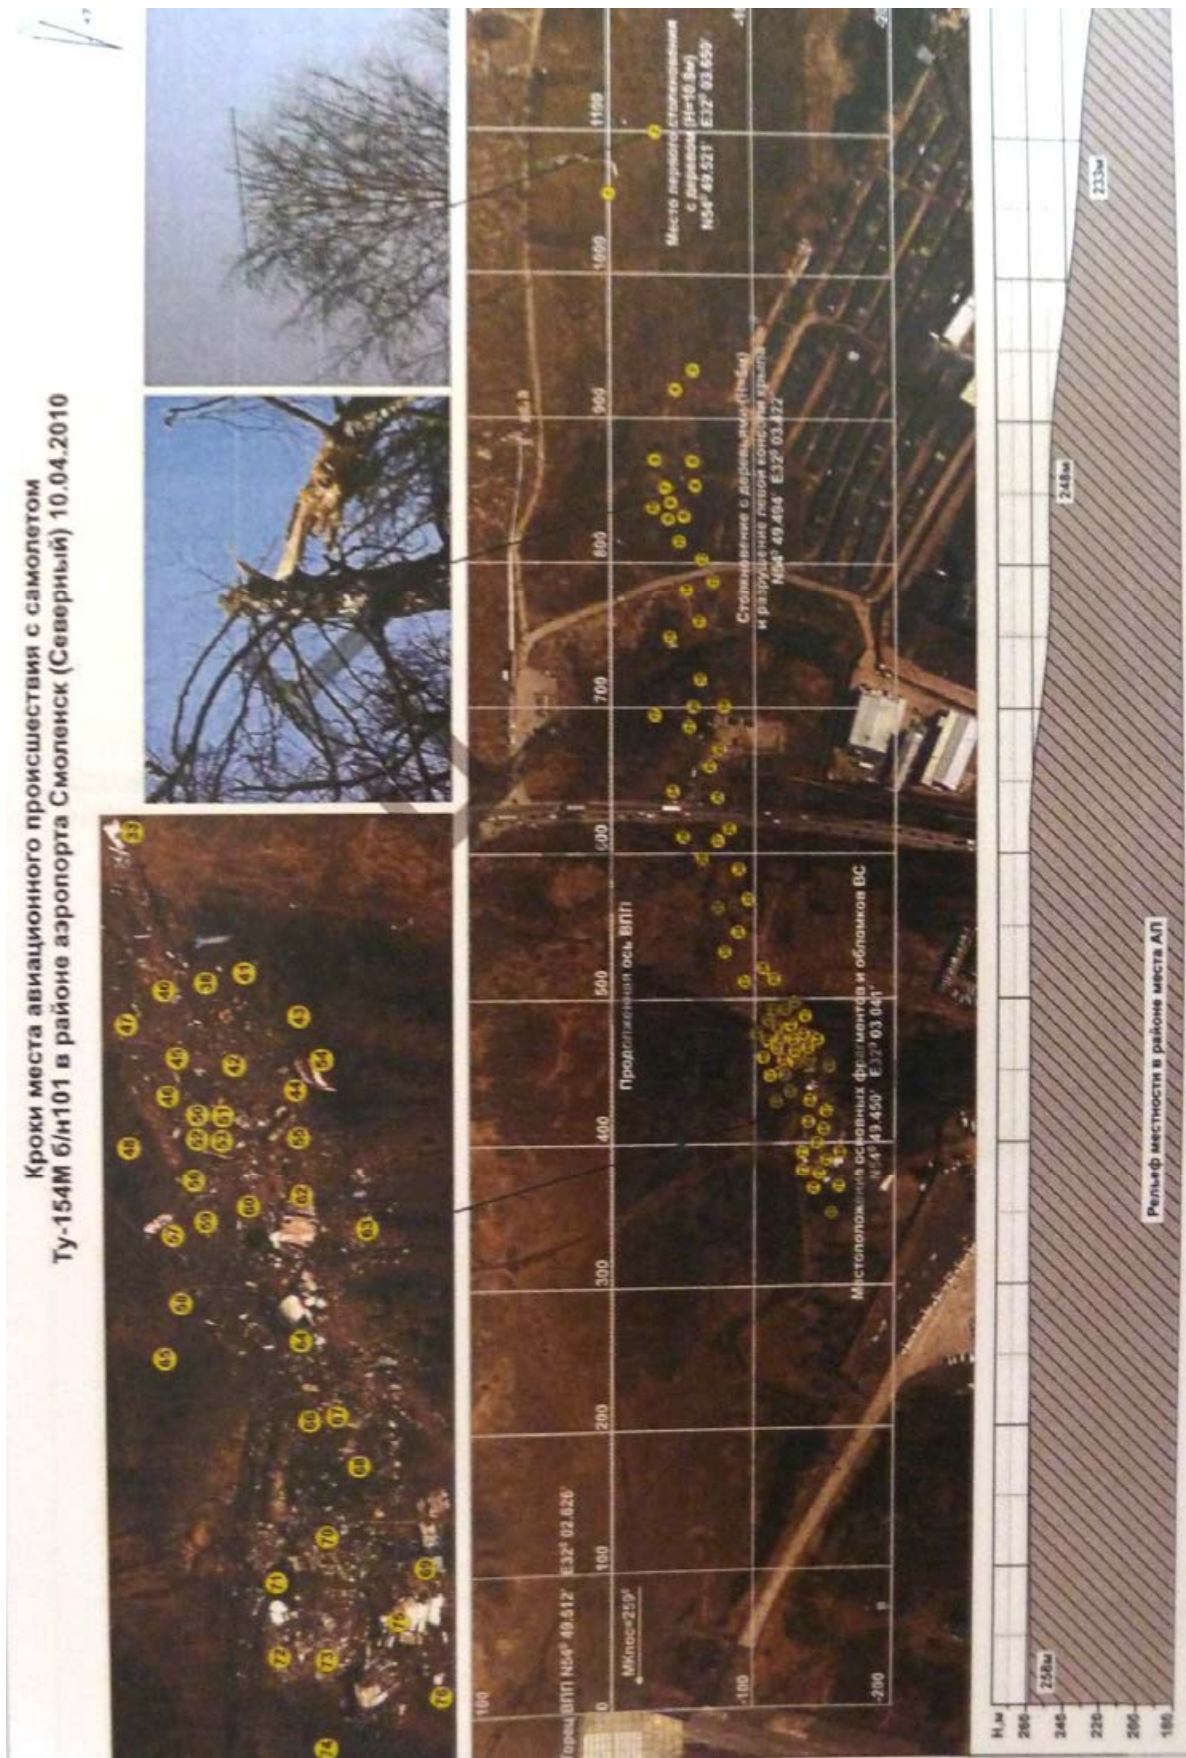
Rysunek 35

W odległości 244m od punktu pierwszego zderzenia i bocznym odchyleniu o 61m w lewo od osi podłużnej WPP, na wysokości około 5 metrów nastąpiło zderzenie samolotu z brzozą o średnicy pnia 30-40cm (Rysunek 27 i Rysunek 35).

Odnalezione fragmenty i ich wzajemne położenie pozwalają wywnioskować, że w wyniku zderzenia z drzewem nastąpiło zniszczenie konstrukcji skrzydła z oddzieleniem lewej części OCzK (długości **około 6,5 4,7** m) z następującym gwałtownym przechyleniem samolotu w lewo, co potwierdza brak uszkodzeń drzew z lewej strony kursu lotu bezpośrednio za brzozą oraz dalszym odchyleniem samolotu w lewo. Analiza uszkodzeń drzew i terenu na danym odcinku pozwala również wywnioskować, że w chwili zderzenia samolot nieznacznie się wznosił. Świadczy o tym wzrost wysokości śladów zderzeń z drzewami z 4 do 5m przy ogólnym wzniesieniu rzeźby terenu (przewyższenie miejsca zderzenia z brzozą 248 m).

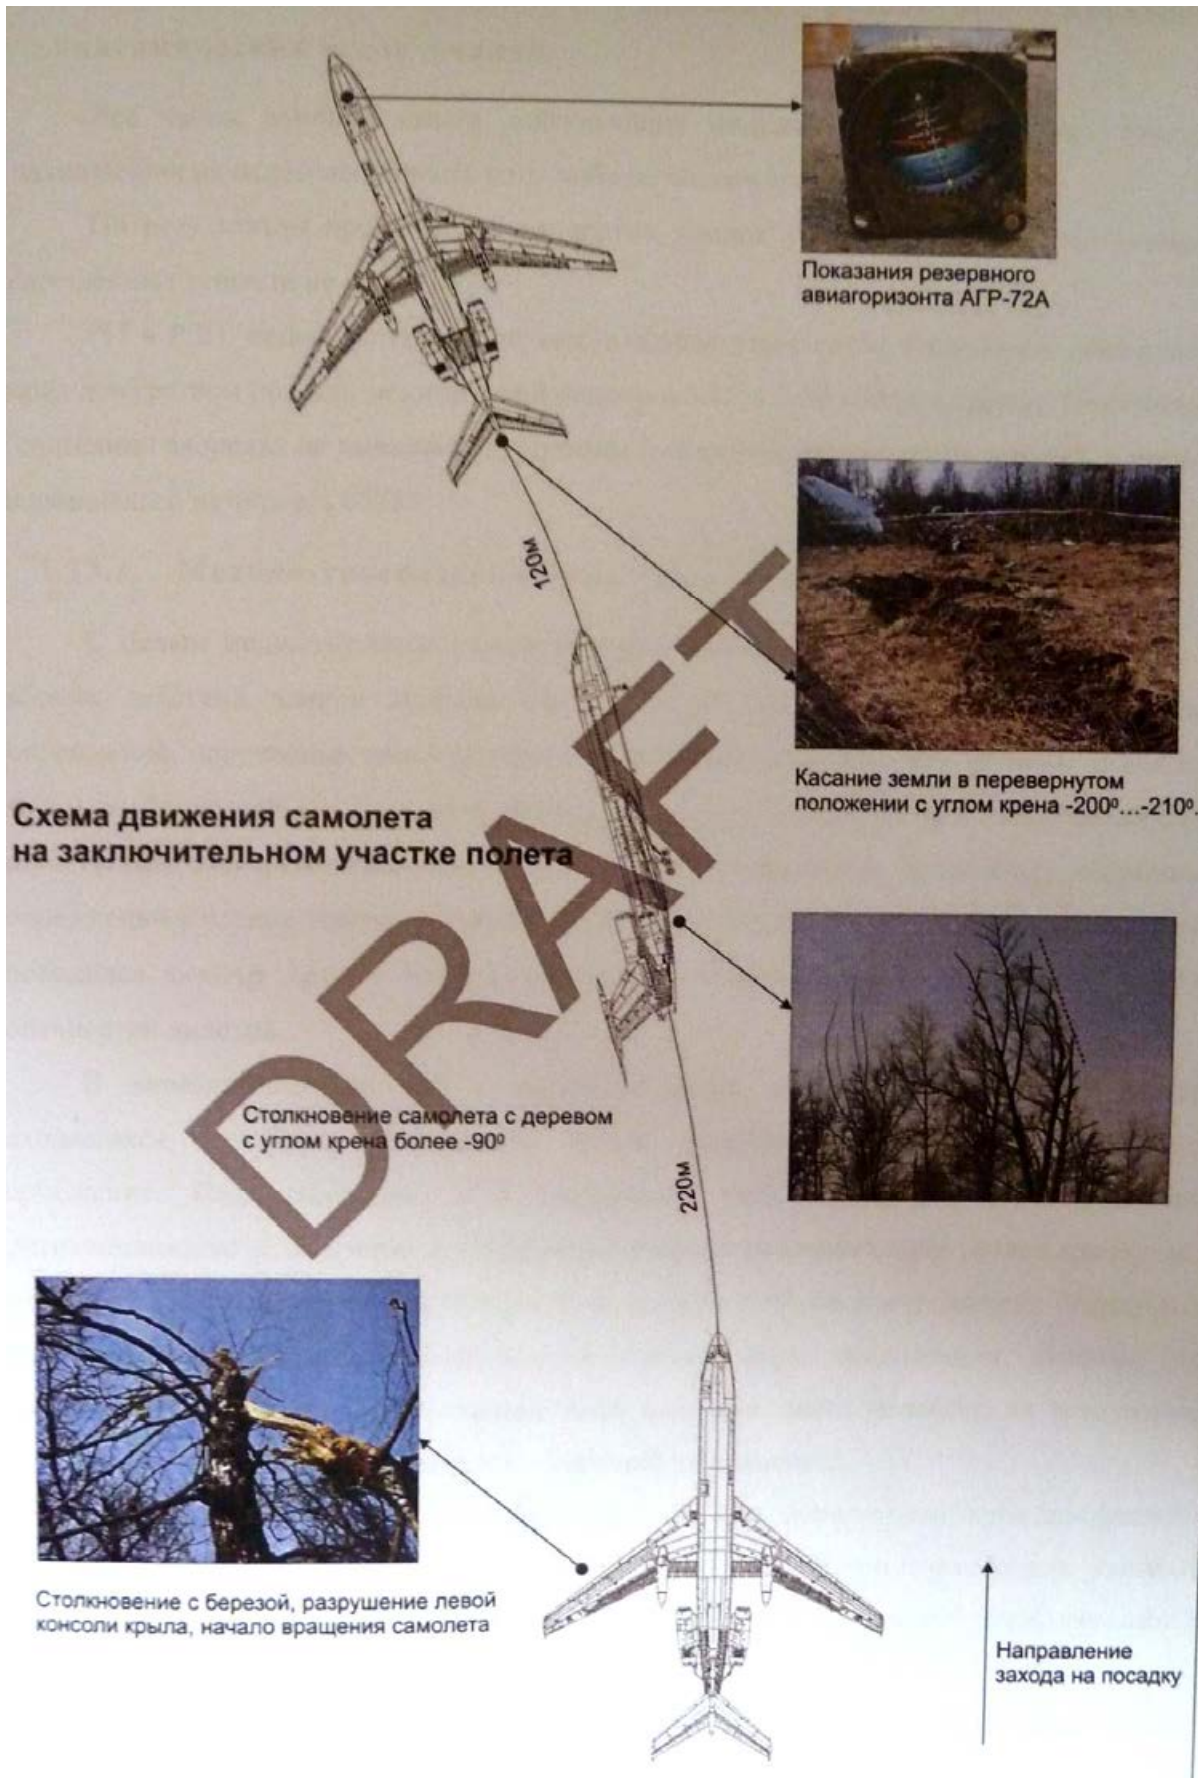
Rysunek 36
Schemat ruchu samolotu na końcowym odcinku lotu

Podczas dalszego przemieszania się i obrotu samolotu w wyniku zderzeń z drzewami postępowało jego niszczenie: charakter cięcia drzewa w odległości 465 m od punktu pierwszego zderzenia świadczy o tym, że w tym momencie kąt przechylenia samolotu w lewo przekraczał 90° (Rysunek 29 i Rysunek 36); w odległości 530-550 m od miejsca pierwszego zderzenia odnaleziono fragmenty przegrody konstrukcji nośnej skrzydła, fragmenty lewej konsoli statecznika poziomego ze sterem wysokości i steru kierunku oraz ciągnię systemu sterowania sterem wysokości.

Ślady zetknięcia samolotu z powierzchnią ziemi i ich wzajemne rozmieszczenie pozwalają wywnioskować, że zetknięcie nastąpiło podczas obrotu samolotu w lewo i w momencie zetknięcia samolot znajdował się w położeniu odwróconym z przechyleniem około 200° - 210° w lewo (Rysunek 36).

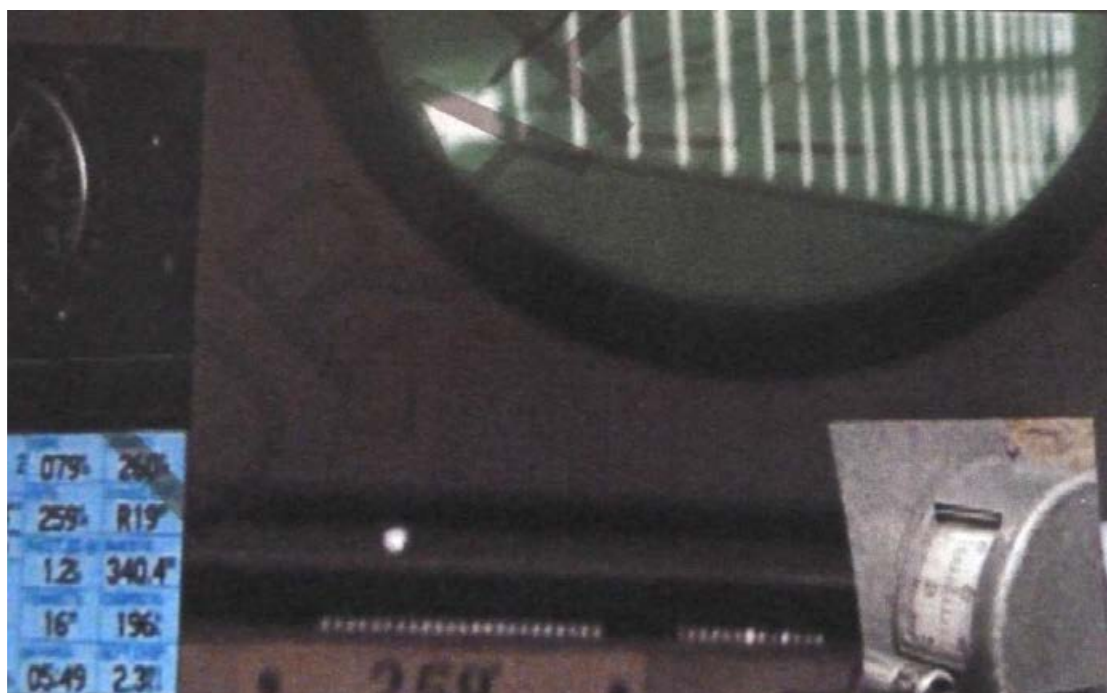
Rysunek 39.

Wymagany minimalny zasięg działania PRL w zakresie pasywnym (wykorzystywany przy locie krytycznym) -1,5 km (rysunek 38), w zakresie aktywnym i SDC - 1 km, jest zapewniony. Zanik znacznika w zakresie pasywnym następuje w odległości ~1,2 km od progu WPP 26 (rysunek 39).

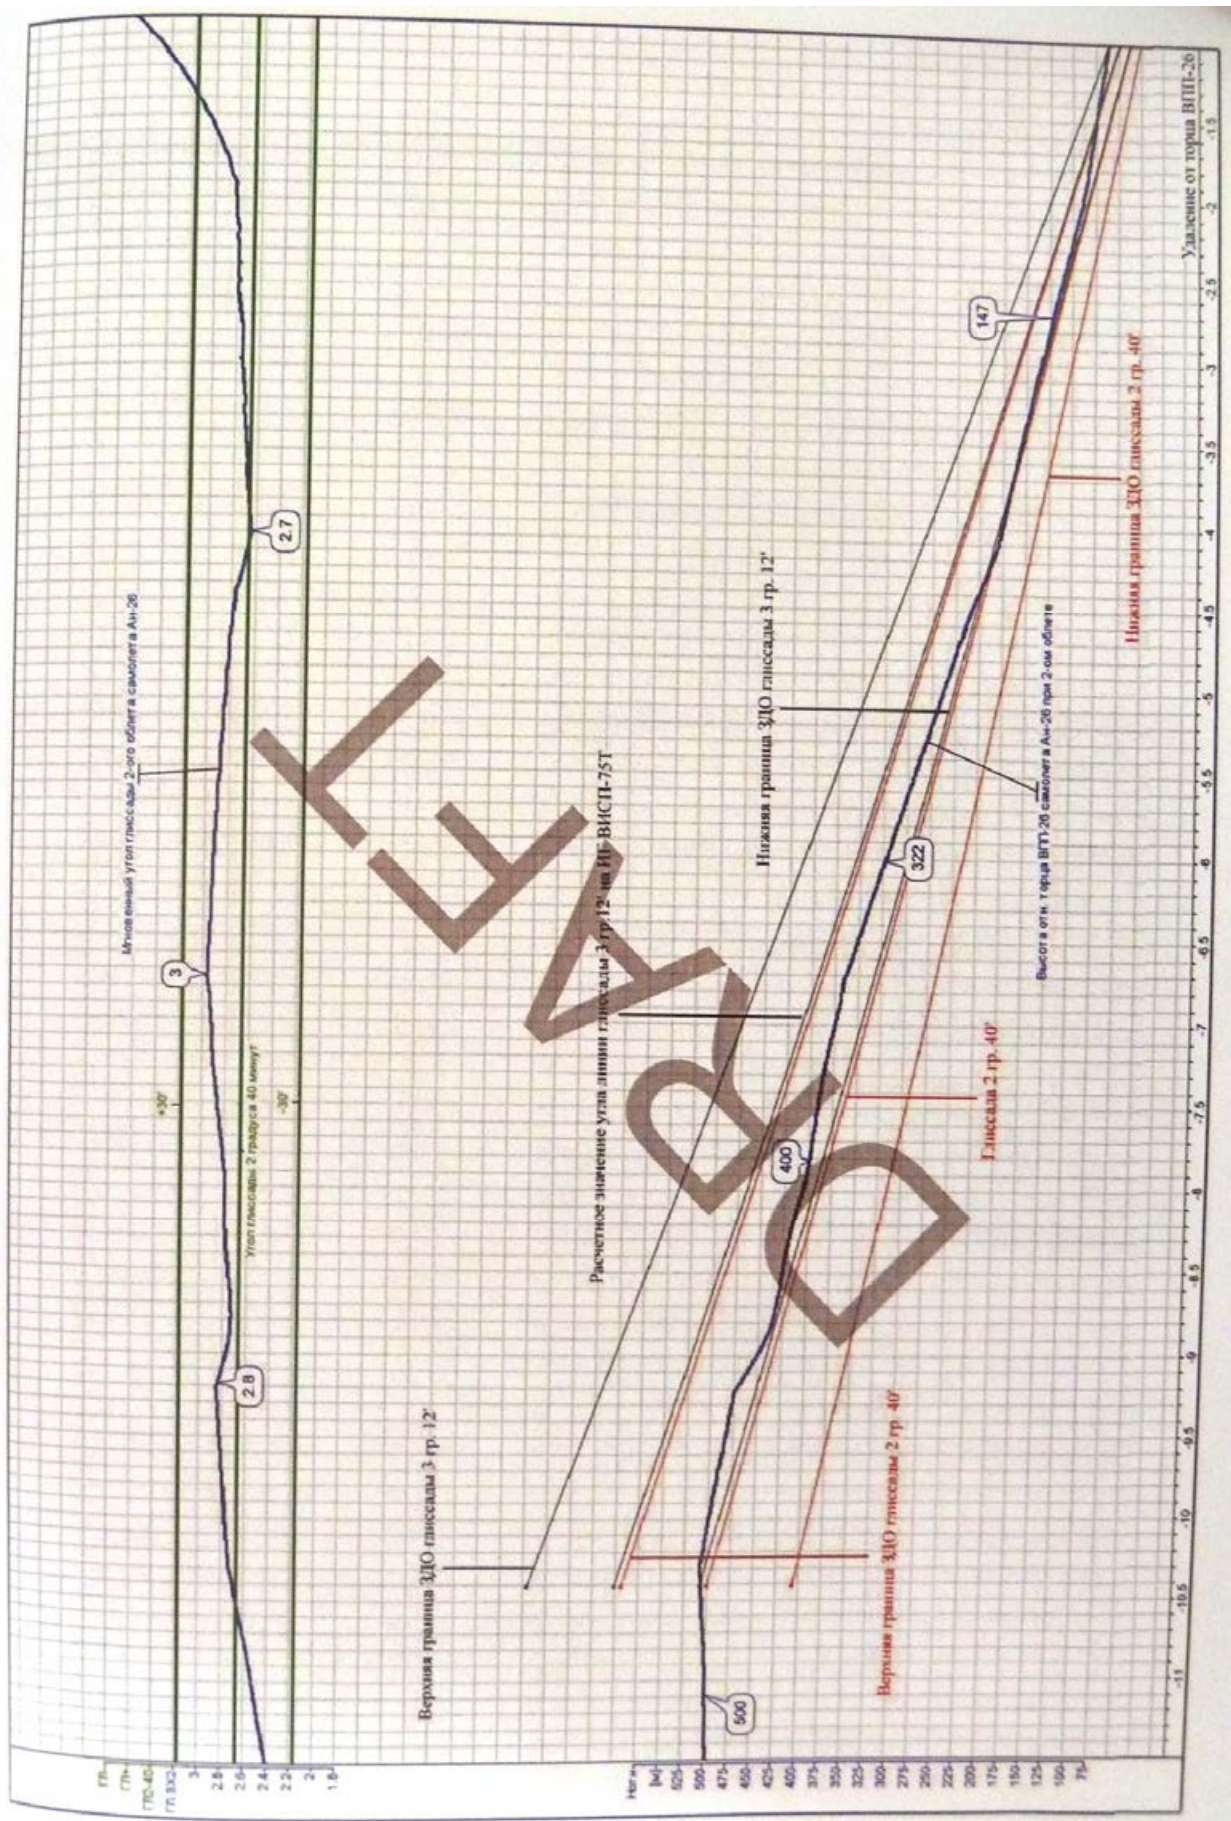
Rysunek 40.

Wyniki analiz zamieszczono na rysunkach 40 i 41. Na pierwszym rysunku zamieszczono wykres zmiany wysokości względnej w funkcji odległości od progu pasa startowego WPP 26 przy oblocie kontrolnym. Na wykresie pokazana jest również wzorcowa ścieżka zniżania. ($2^{\circ}40'$), strefy dopuszczalnych odchyień, i tak zwane chwilowe kąty ścieżki zniżania. Powyższe kąty zostały obliczone jako arcus tangens ilorazu bieżącej wysokości względnej lotu i odległości do punktu przyziemienia przy locie po ścieżce wzorcowej (punkt przyziemienia - 320 metrów za progiem WPP 26). Na drugim rysunku, dla różnych odległości od progu WPP 26, pokazano nałożone wskazania wskaźnika PRL, ekranu GPS i wysokościomierza barometrycznego.

1. Na szybie wyośnego wskaźnika PRL, zamontowanej w czasie eksperymentu (i w czasie lotu krytycznego), były naniesione linie, odpowiadające następującym kątom (naniesione na wykresie kolorem czarnym):
 - Linia dolna $-2^{\circ}42,3'$
 - Linia środkowa $-3^{\circ}12,3'$
 - Linia górna $-3^{\circ}42,3'$
2. PRL zaniża wskazania odległości WS od progu WPP 26 o $\sim 90-150\text{m}$ (w zależności od odległości WS od progu WPP 26).

A zatem, w czasie lotu krytycznego RZP obserwował znacznik samolotu na wskaźniku PRL względem ścieżki schodzenia $\sim 3^{\circ}10'$. Wartość wprowadzonego błędu wynosiła około $0,5^{\circ}$, to znaczy była równa szerokości strefy dopuszczalnych odchyień.

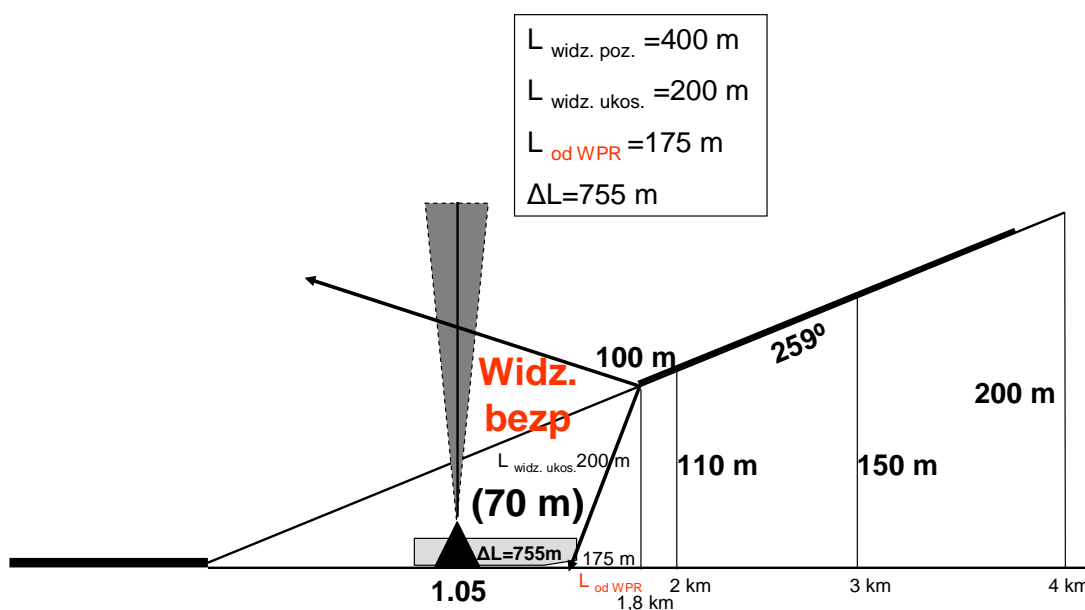
Rysunek 42.

W celu oceny widoczności elementów systemu świetlnego w rzeczywistych warunkach meteorologicznych sporządzono specjalny diagram (Rysunek 42). Do oceny przyjęto odległość bezpośredniej widzialności 400 metrów, w celu przekształcenia widzialności poziomej w skośną wykorzystano metodę M. Ja. Racimora, gdzie: $L_{\text{widz.skos.}} = k \times L_{\text{widz.poz.}}$. Przy dolnej podstawie chmur poniżej 100m współczynnik $k=0,2-0,45$. Do przeprowadzenia obliczeń, z marginesem, przyjęto współczynnik proporcjonalności 0,5. W ten sposób, obliczeniowa odległość widzialności skośnej wyniosła 200 metrów. Samolot, znajdując się na ścieżce zniżania, powinien znaleźć się na wysokości decyzji (100 metrów) w odległości 1800-1850 metrów od progu WPP 26. Z przedstawionego rysunku wynika, że załoga nie mogła nawiązać wizualnego kontaktu nawet z pierwszym (900 metrów od WPP) rzędem świateł zbliżania.

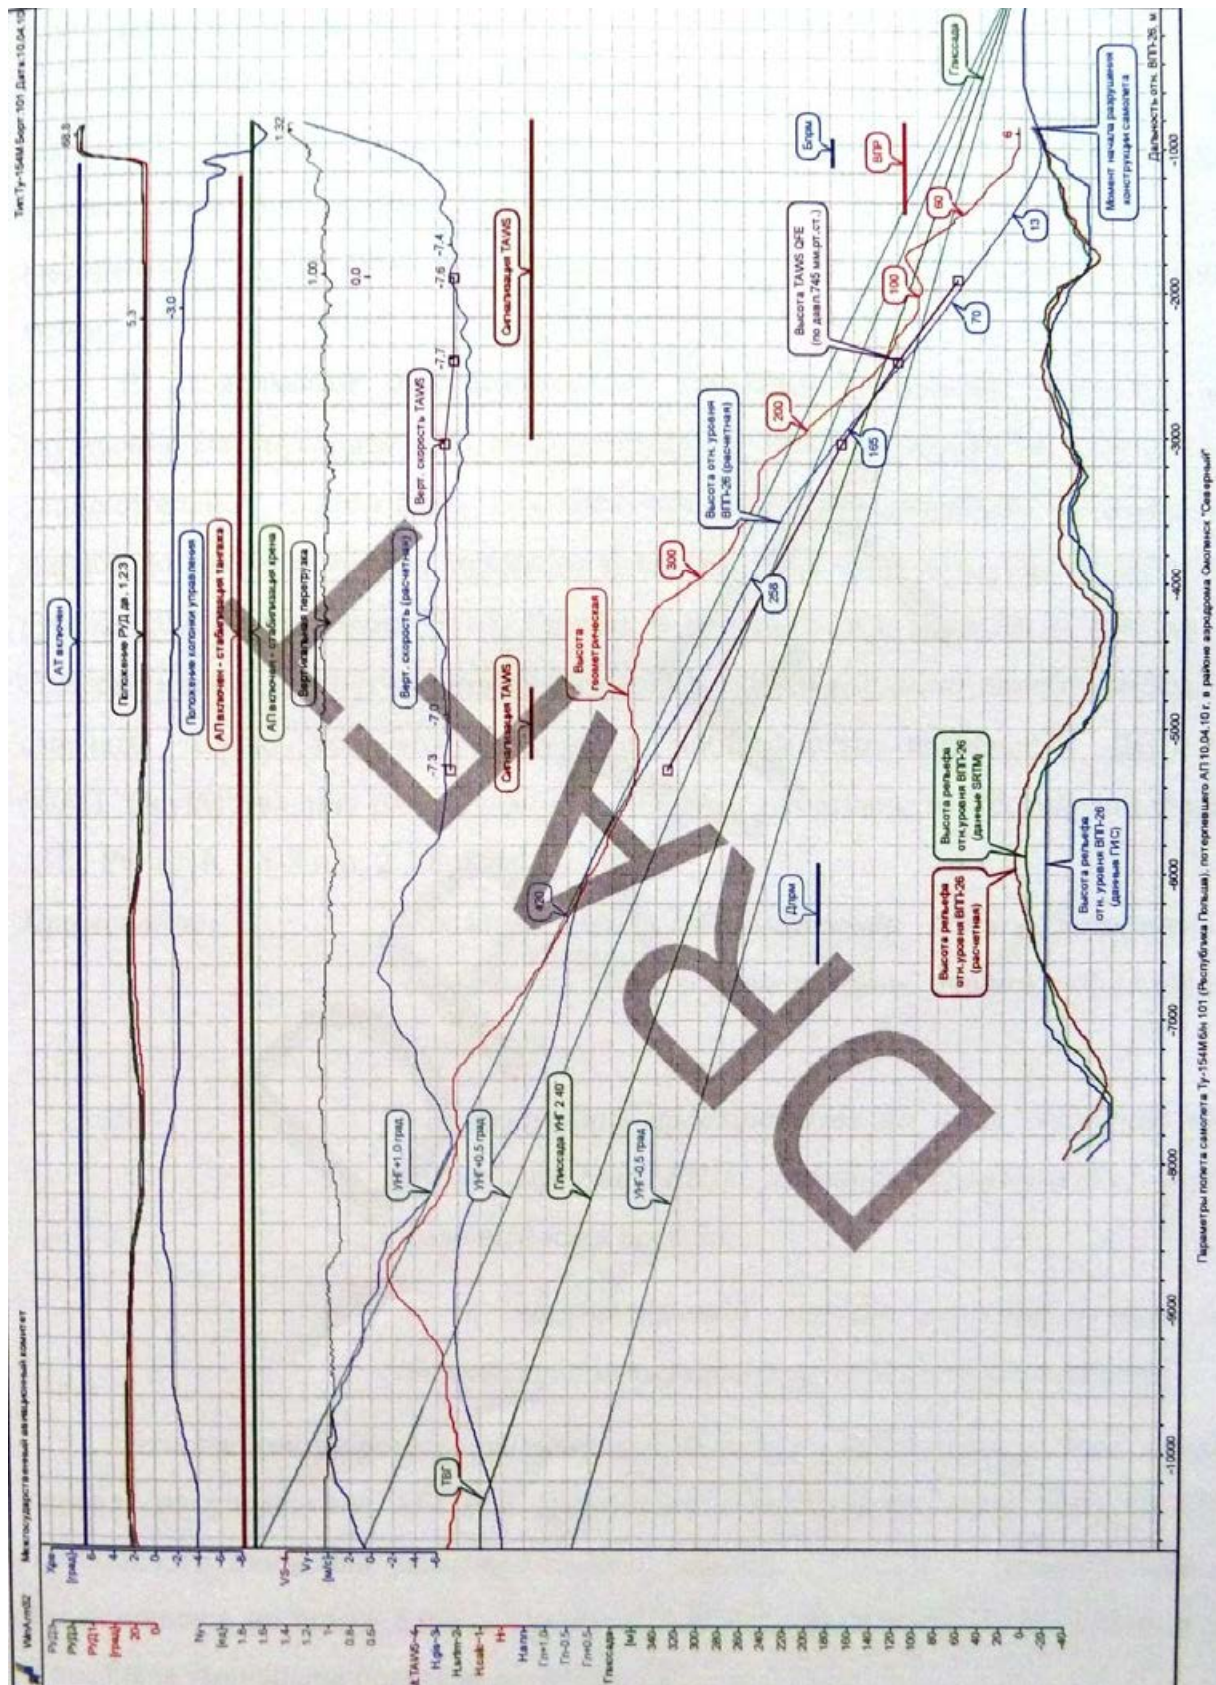
Rysunek 46

Parametry lotu samolotu Tu-154M nr 101 (Rzeczpospolitej Polskiej) który uległ zdarzeniu lotniczemu 10.04.2010 w rejonie lotniska Smoleńsk „Północny”

„Północny” 7 i 10 kwietnia, wynika, że dla załóg Jak-40 w jednostce ustalono tryb odczytu wysokości z radiowysokościomierza od wysokości 250 m. Rzeczywiste ukształtowanie terenu wzdłuż trajektorii podejścia przedstawiono na rysunku 46. Z rysunku wynika, że po przelocie dalszej radiolatarni prowadzącej poziom terenu znajduje się znacznie poniżej progu WPP 26 (do 80 metrów).

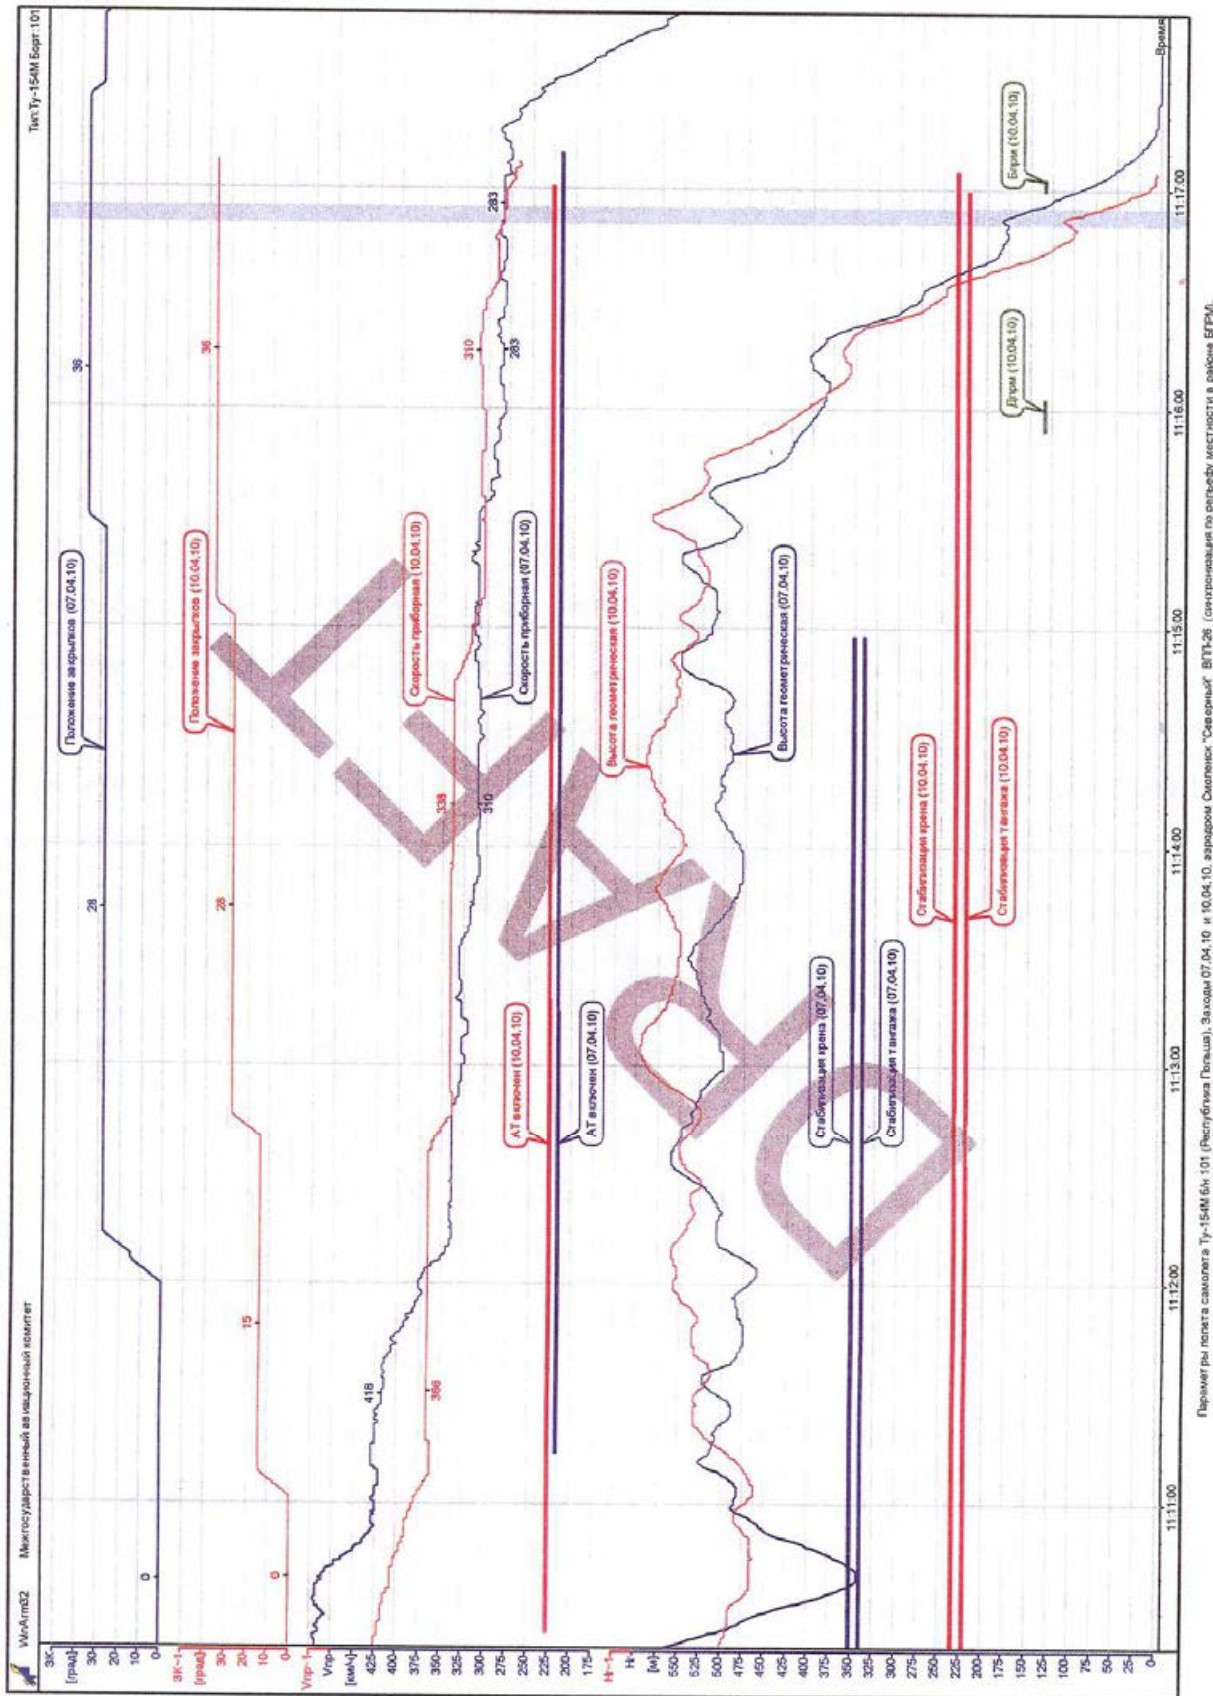
Rysunek 47

Uwaga: *Analiza lotu wykonanego na lotnisko Smoleńsk „Północny” tym samolotem 7 kwietnia 2010 roku, pokazuje, że załoga przeszła na sterowanie ręczne przed początkiem zniżania na ścieżce zniżania (Rysunek 47).*

Nie przewidziane przez RLE samolotu wykorzystanie przez dowódcę załogi ABSU, przy braku na lotnisku precyzyjnych systemów lądowania według przyrządów świadczy o niepewności dowódcy statku powietrznego odnośnie swoich możliwości utrzymania zadanych parametrów zniżania na ścieżce zniżania na zakresie sterowania ręcznego, a także jego podwyższonym napięciu psychoemocjonalnym z powodu niezgodności faktycznych warunków meteorologicznych z jego poziomem wyszkolenia, przy mających miejsce przerwach w podejściach do lądowania przy ustalonym minimum pogody.

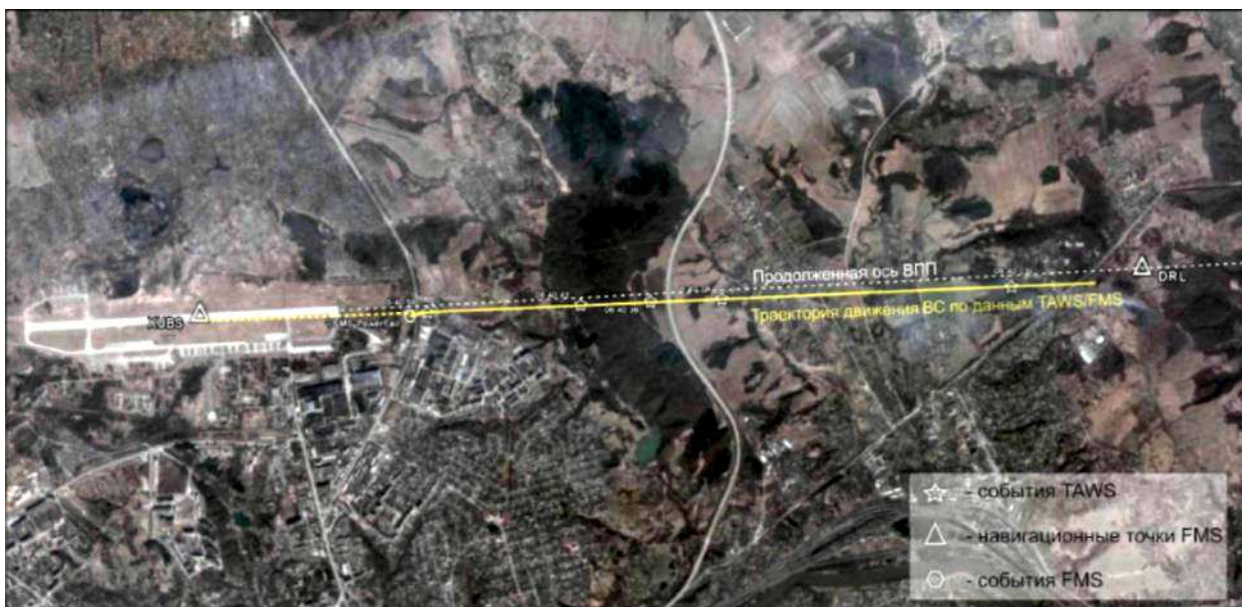
Rysunek 48

Obliczenia trajektorii pokazały (rysunek 48), że podczas lotu na odcinku od dalszej radiolatarni (punkt DRL w aktywnym planie lotu) do punktu XUBS (KTA lotniska, ostatni punkt aktywnego planu lotu) w kanale poprzecznym załoga wykorzystywała jeden z dwóch reżimów sterowania autopilotem: według sygnałów FMS lub pokrętem „ZAKRĘT”. Po przelocie nad dalszą radiolatarnią samolot leciał z lewej (w ramach strefy dopuszczalnych odchyłeń od kursu) przedłużenia osi WPP, powoli zbliżając się do jego osi z wyjściem na punkt XUBS. Możliwe, że dana korekcja kursu została wykonana przez FMS w celu wyprowadzenia samolotu prosto na punkt XUBS. Drugim możliwym reżimem w kanale przechylenia na danym etapie było sterowanie pokrętem „ZAKRĘT”.
